# RELATÓRIO DE SITUAÇÃO SIMPLIFICADO

BACIA HIDROGRÁFICA DO RIO DOCE  
– 2018 –

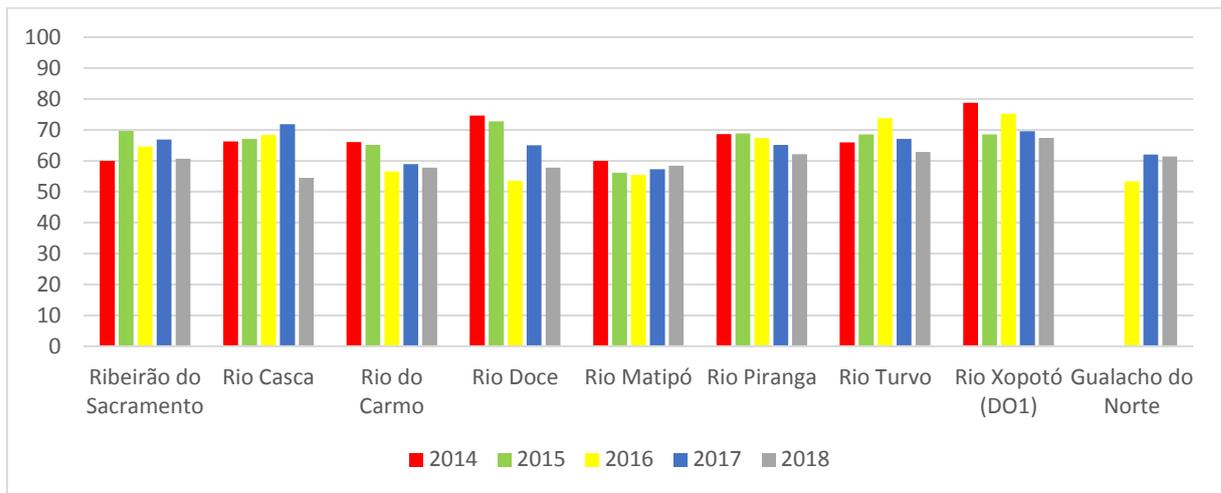
Figura 12 – Perfil do IQA na UGRH DO1 - Piranga

Classificação	2014	2015	2016	2017	2018
Péssimo	0%	0%	0%	0%	0%
Ruim	0%	0%	0%	0%	0%
Razoável	62%	62%	77%	86%	100%
Bom	38%	38%	23%	14%	0%
Ótimo	0%	0%	0%	0%	0%

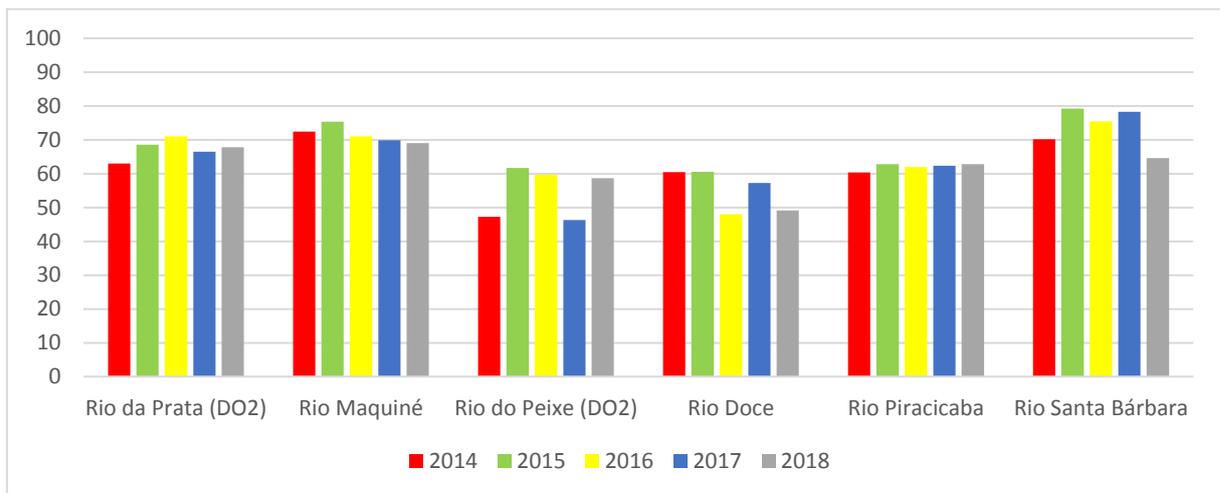
**Figura 14 – Perfil do IQA na UGRH DO2 - Piracicaba**

Acerca do comportamento do IQA, na unidade de planejamento (Figura 14). Os rios do Peixe e Doce apresentaram índices variando entre “Ruim” e “Razoável”, já os rios da Prata e Piracicaba apresentaram valores predominantemente classificados como “Razoável”. Os rios Maquiné e Santa Bárbara, que apresentavam IQA considerado “Bom” nos primeiros anos do período avaliado, em 2018, foram considerados com qualidade “Razoável”.

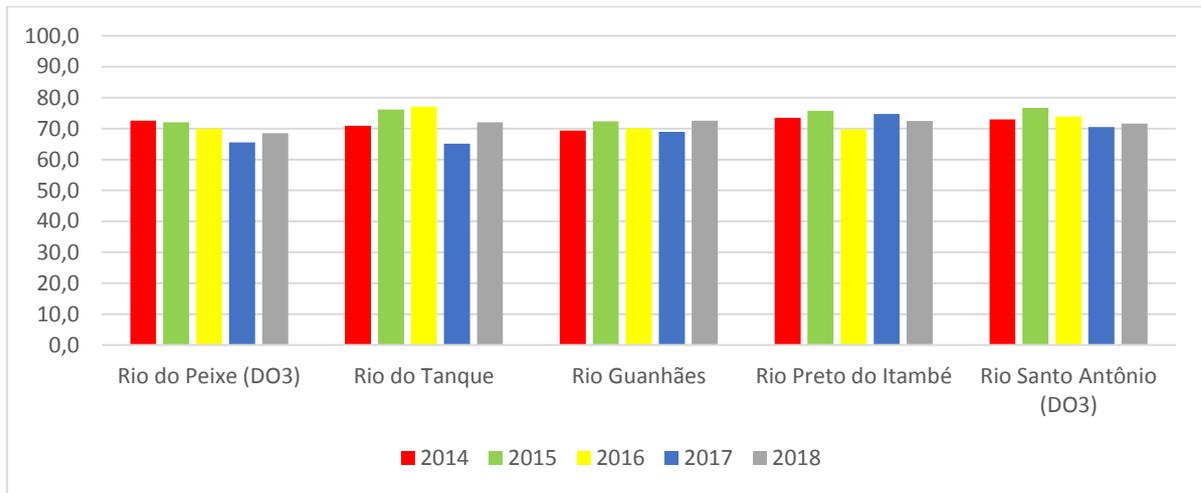
Figura 16 – Perfil do IQA na UGRH DO3 – Santo Antônio

Todos os mananciais monitorados na UGRH apresentaram valores considerados “Bons” ou próximos desta faixa de IQA (Figura 16). O rio Santo Antônio, principal curso d’água da bacia, foi considerado “Bom” em todo o período estudado.

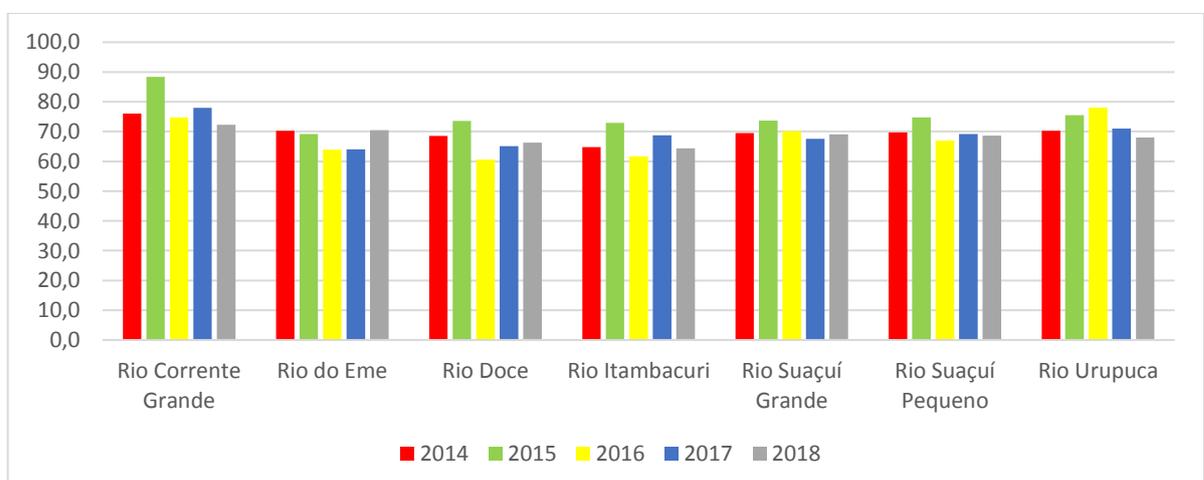
Figura 18 – Perfil do IQA na UGRH DO4 – Suaçuí

Analisando a Figura 18, verifica-se que no ano de 2015, com exceção do rio do Eme, todos os mananciais monitorados apresentaram IQA “Bom”. O rio Corrente Grande foi o que apresentou os melhores valores durante o período avaliado.

Classificação	2014	2015	2016	2017	2018
Péssimo	0%	0%	0%	0%	0%
Ruim	0%	0%	0%	0%	0%
Razoável	50%	25%	65%	60%	70%
Bom	50%	75%	35%	40%	30%
Ótimo	0%	0%	0%	0%	0%

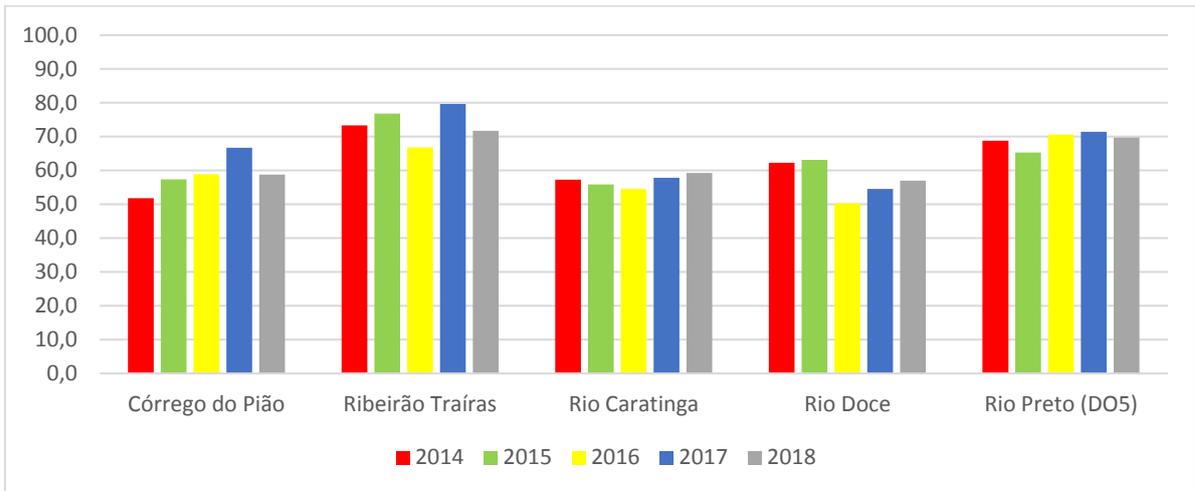
Figura 20 – Perfil do IQA na UGRH DO5 - Caratinga

Observando a Figura 20, nota-se que o curso d'água principal da bacia, o rio Caratinga, apresentou os menores valores de IQA no período avaliado, seguido pelo rio Doce e Córrego do Pião. Apenas o ribeirão Traíras apresentou, predominantemente, valores de IQA acima de 70 (Bom).

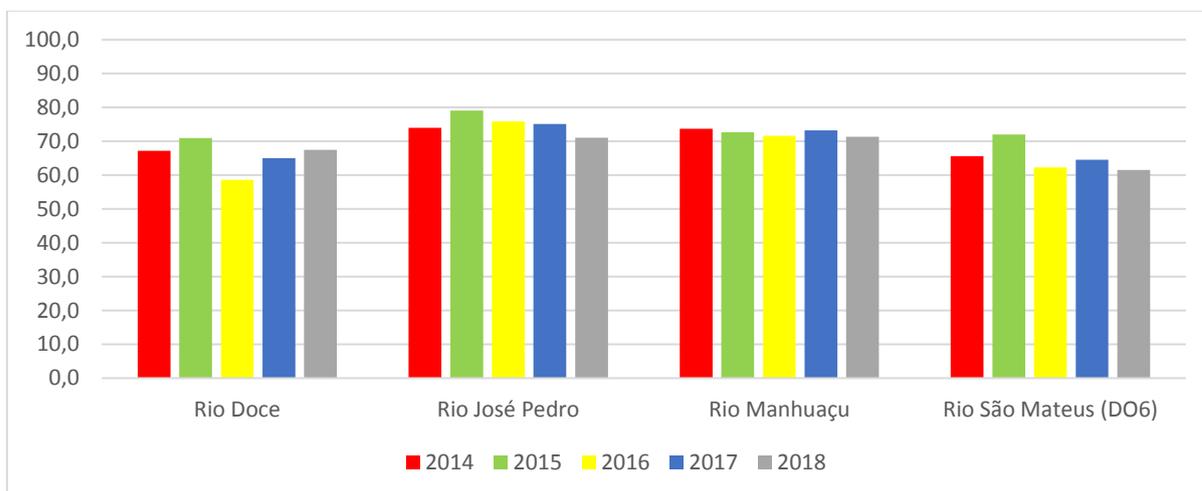
**Figura 22 – Perfil do IQA na UGRH DO6 - Manhuaçu**

Sobre os mananciais monitorados (Figura 22), os rios José Pedro e Manhuaçu (curso d'água principal) foram considerados “Bons” em todos os anos. Os demais (rio Doce e São Mateus) apresentaram resultados “Razoáveis” nos anos de 2014, 2016, 2017 e 2018, e “Bons”, no ano de 2015.

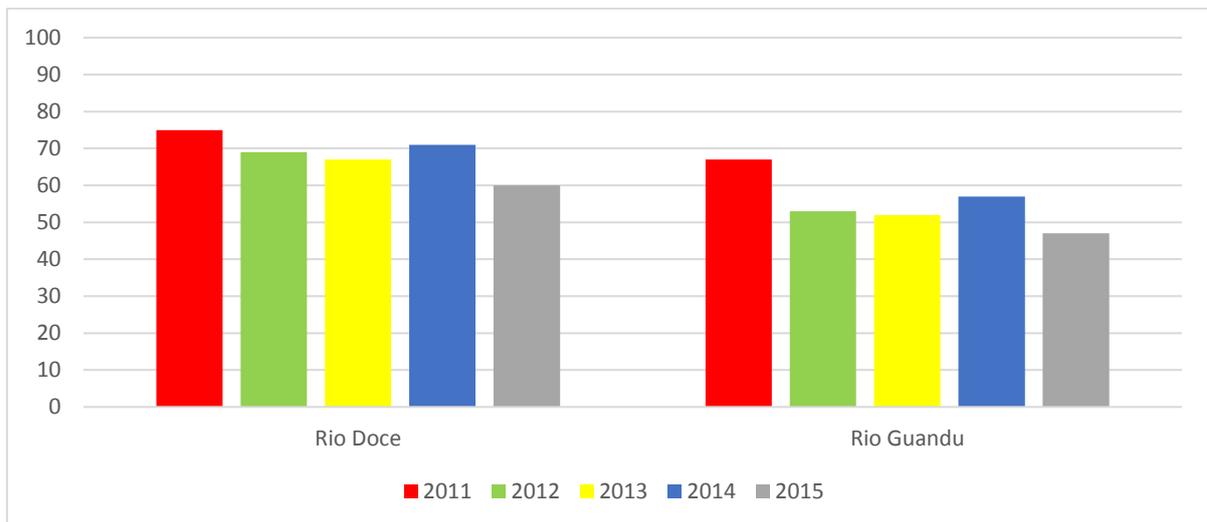
Figura 24 – Perfil do IQA na UA – Guandu

No território da UA Guandu existem duas estações de monitoramento (Figura 23). Sobre o comportamento dos mananciais monitorados, o rio Doce apresentou IQA “Bom” durante o período 2011 a 2015, enquanto o Guandu obteve o resultado “Razoável” no ano de 2015, e “Bom” nos anos anteriores (Figura 24).

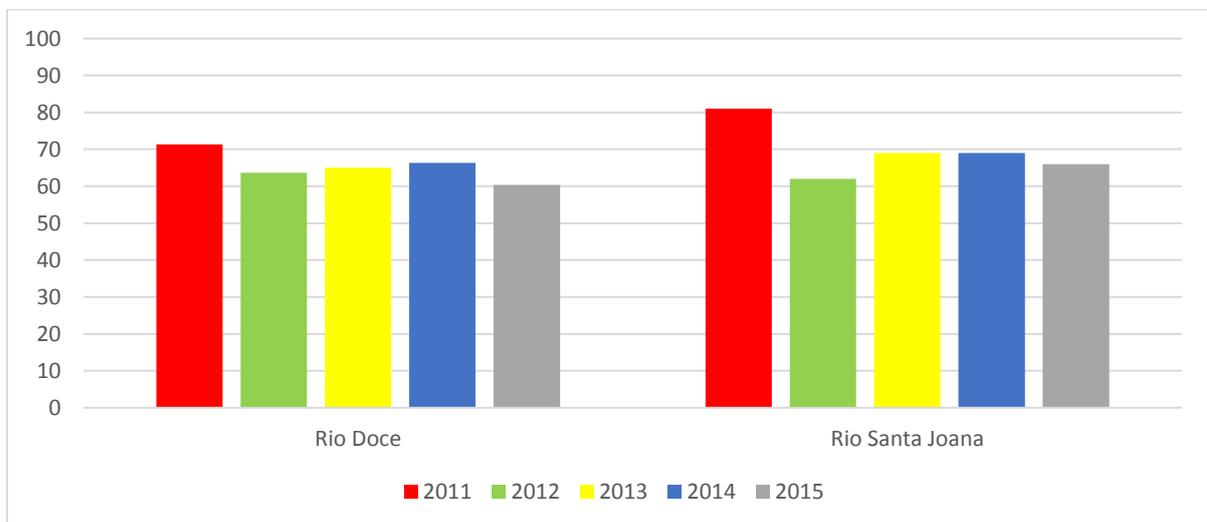
Figura 26 – Perfil do IQA na UA – Santa Maria do Doce

A UGRH DO8 apresenta duas estações de monitoramento (Figura 25). O rio Doce apresentou resultados “Bons” durante o período avaliado e o Santa Joana apresentou valores “Ótimos” em 2011 e “Bons” nos anos subsequentes (Figura 26).

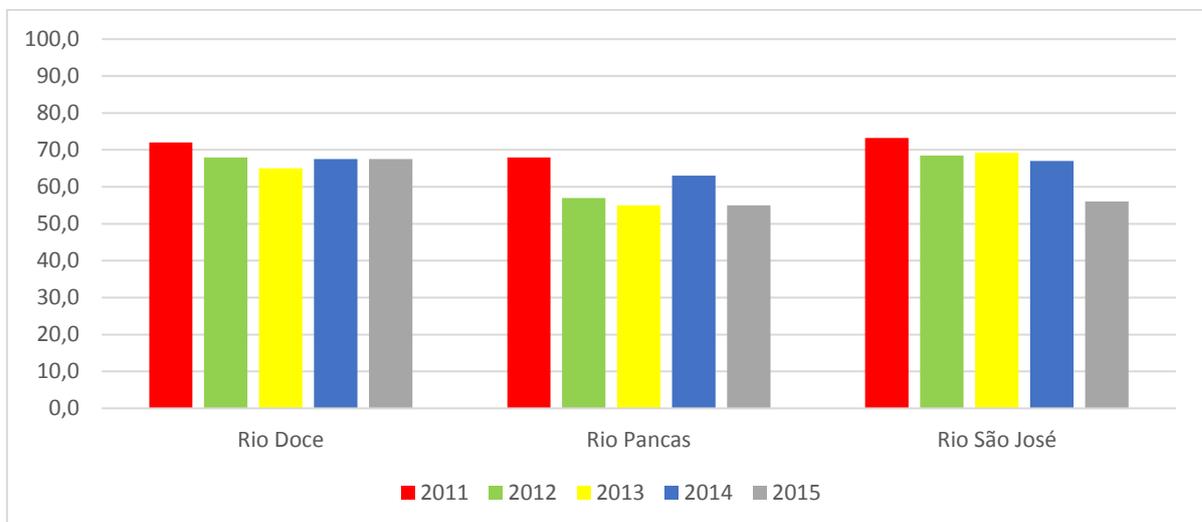
Figura 28 – Perfil do IQA na UA – São José

Acerca do território da UGRH DO9, existem 8 pontos de monitoramento (Figura 27). Todos os mananciais monitorados apresentaram IQA “Bom” entre 2011 e 2015 (Figura 28).

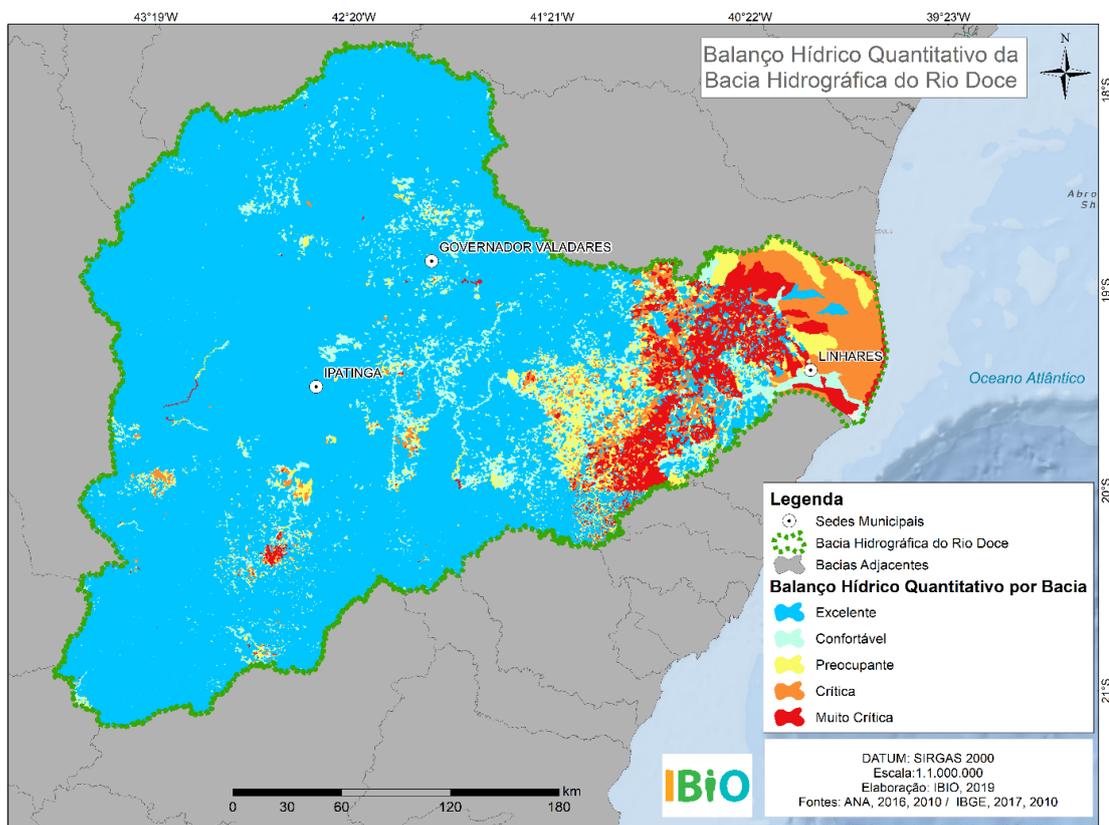
Figura 29 – Balanço Hídrico Quantitativo da Bacia Hidrográfica do Rio Doce

Na Figura 29 é possível analisar a situação quantitativa das unidades de planejamento.

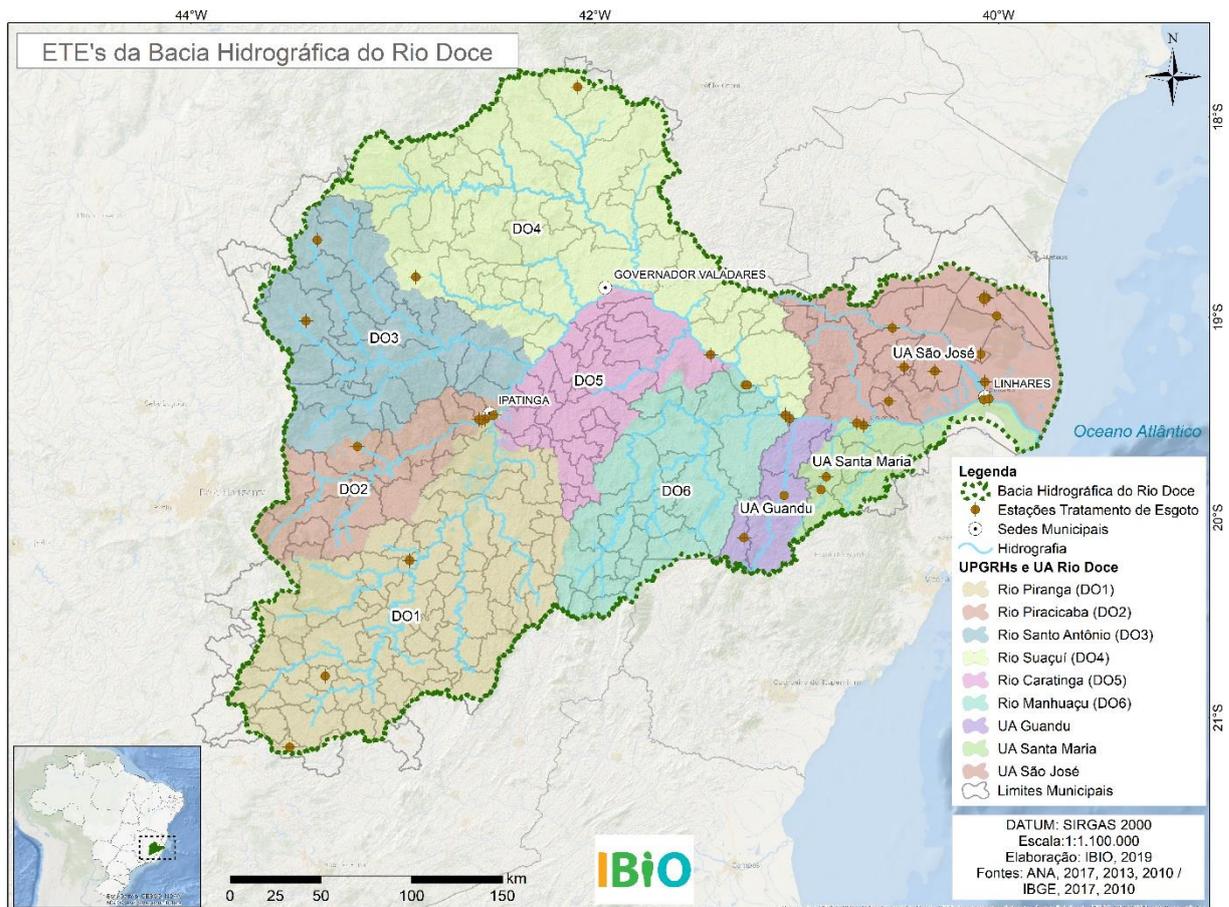
Figura 30 – Estações de Tratamento de Esgoto da BHDR

Esses dados são corroborados de acordo com o que se visualiza na Figura 30 onde são demonstradas todas as Estações de Tratamento de Esgoto (ETE’s) existentes na Bacia Hidrográfica do Rio Doce. O baixíssimo número de ETE’s na área de abrangência do UGRH Caratinga DO5 o evidenciará como a região de situação mais crítica da Bacia, como será descrito nos dados do balanço qualitativo.

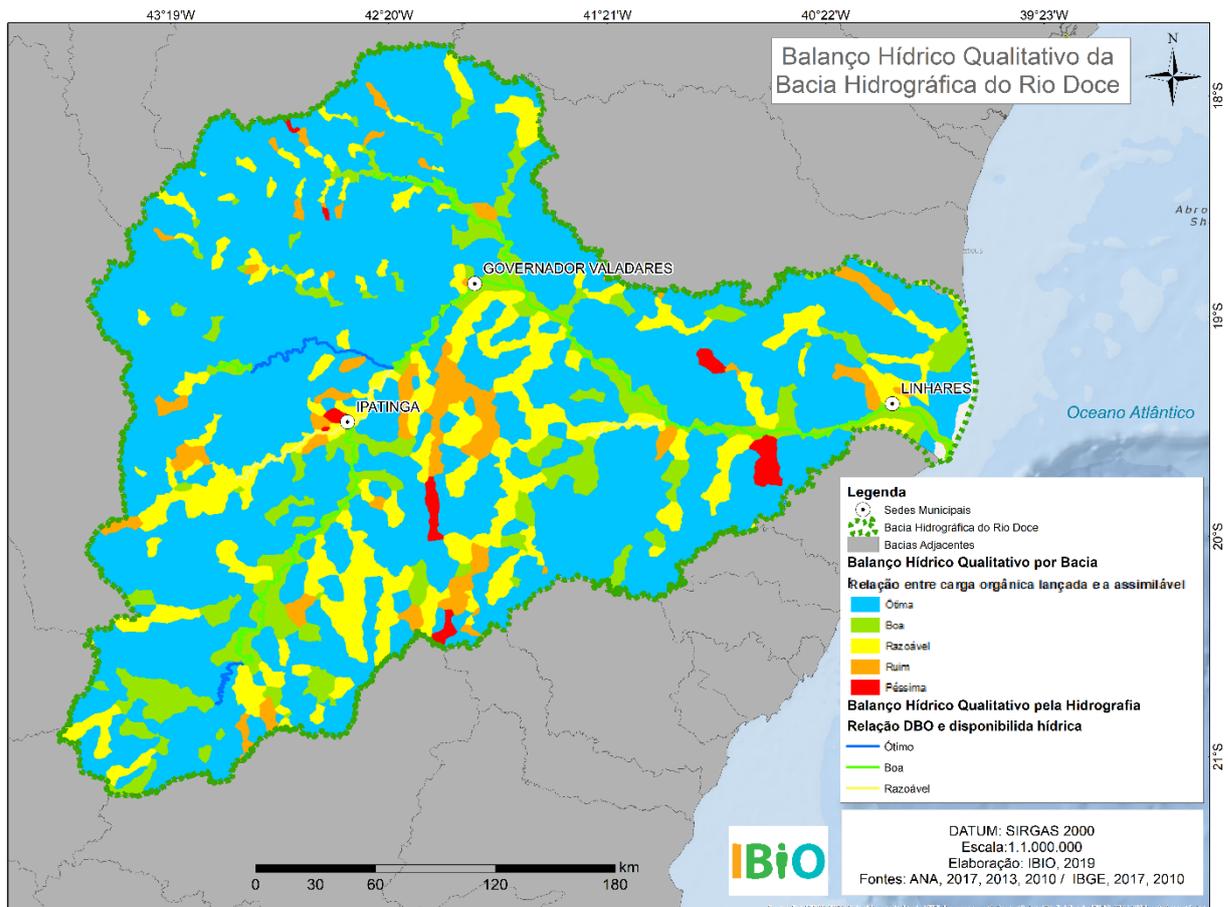
**Figura 31 – Balanço Hídrico Qualitativo da Bacia Hidrográfica do Rio Doce**

Conforme observado, apenas nos trechos da porção alta do rio Piranga e da porção baixa do rio Santo Antônio (após a confluência com o rio Guanhães) se encontram na classe “Ótima”. Os trechos dos rios Piracicaba e Caratinga foram classificados como “Razoável”. No rio Doce, o trecho entre a confluência do rio Piracicaba e o rio Santo Antônio também foi classificado como “Razoável”, os demais trechos foram classificados como “Bom”.

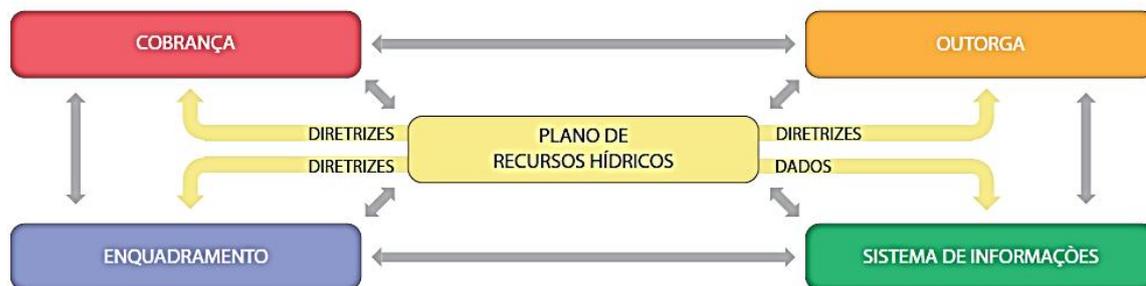
Figura 39 - Integração do Plano de Bacia com os demais instrumentos de gestão de recursos hídricos

O planejamento da gestão dos recursos hídricos da bacia hidrográfica possui interrelação com todos os outros instrumentos da PNRH e é o orientador de sua implementação (Figura 39), uma vez que deve estabelecer ou dar as diretrizes para a definição das metas de qualidade da água (enquadramento dos corpos de água); apontar as prioridades para outorga de direito de uso; estabelecer diretrizes e critérios para a cobrança pelo uso de recursos hídricos; e ser feito com base em um sistema de informações (ANA 2013a).

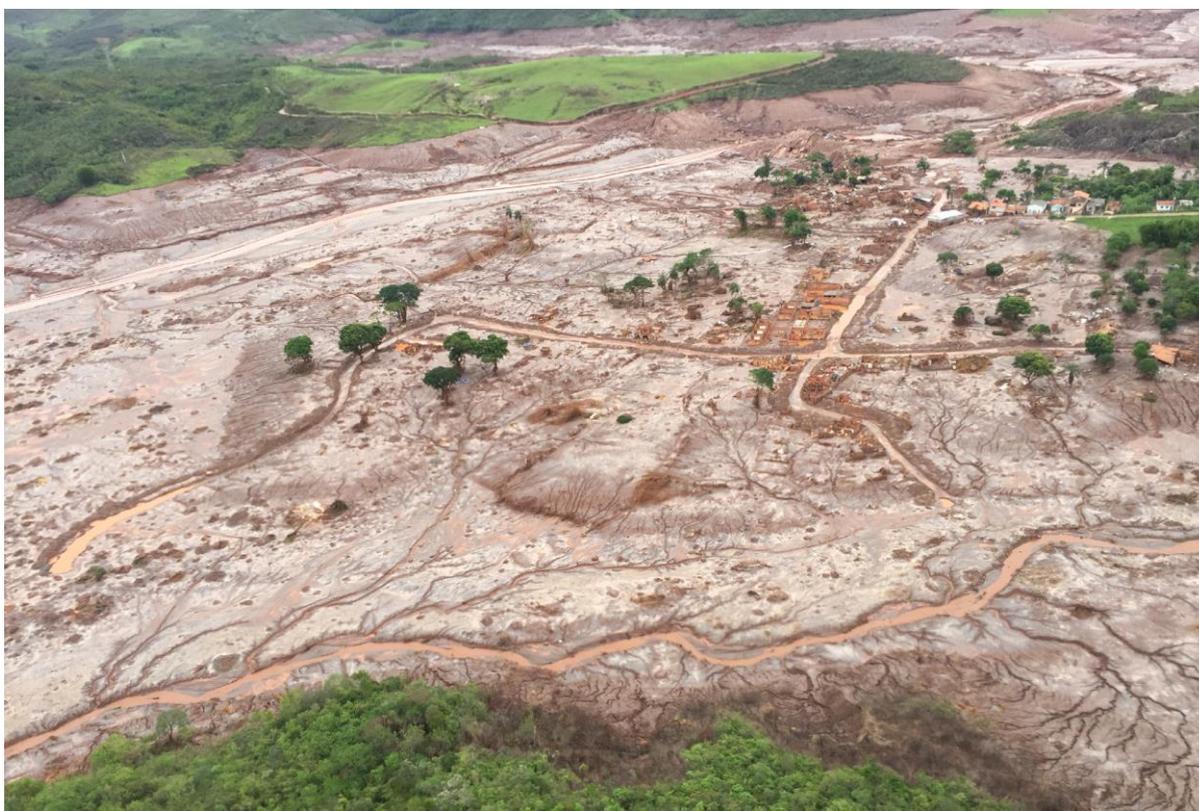
**Figura 50 - Distrito de Bento Rodrigues após o desastre causado pelo rompimento da barragem de rejeitos de Fundão /Samarco**

O rompimento da barragem de rejeitos de Fundão, da empresa mineradora Samarco, ocorrido no dia 05 de novembro de 2015 causou o maior desastre ambiental no Brasil, sendo responsável por impactos ambientais, sociais e econômicos na Bacia Hidrográfica do Rio Doce que podem perdurar por décadas (Figura 50).

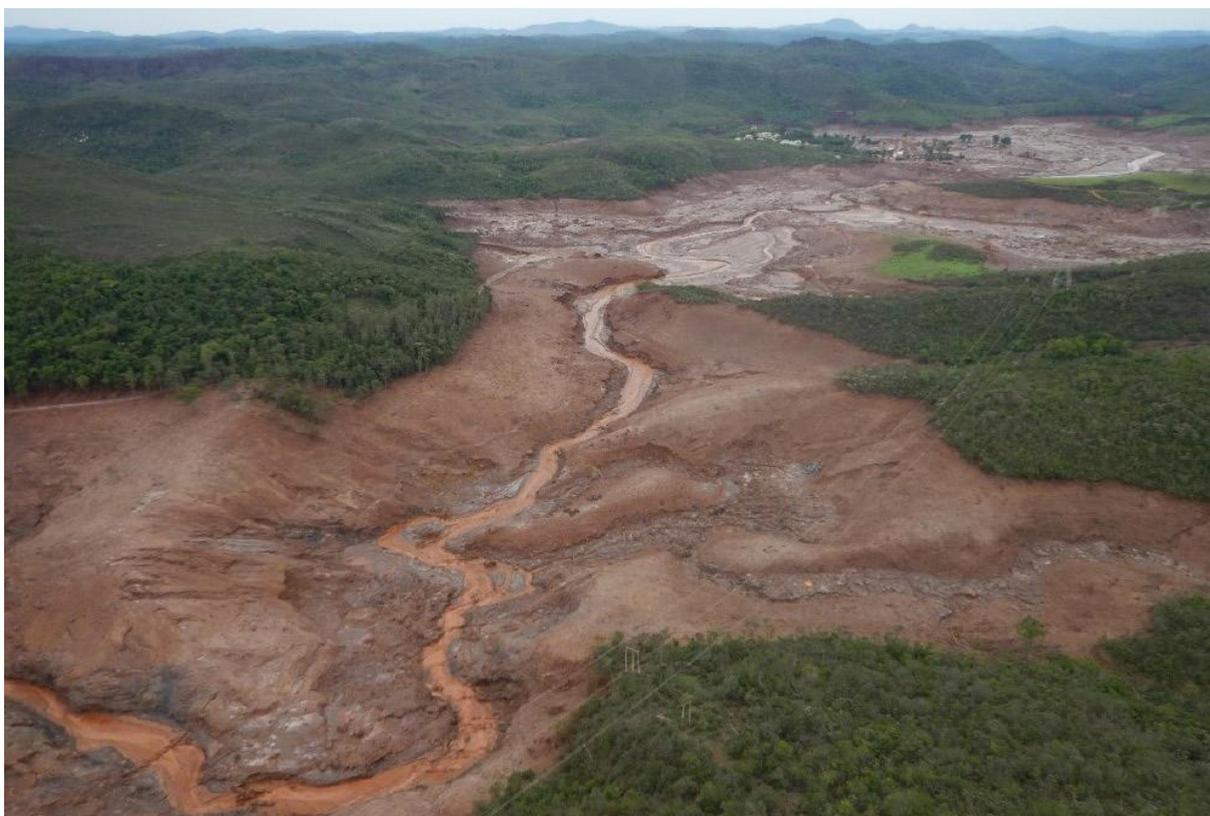
**Figura 51 - Área Imediatamente afetada pelo rompimento da barragem de Fundão**  
Fonte: IBAMA -2015

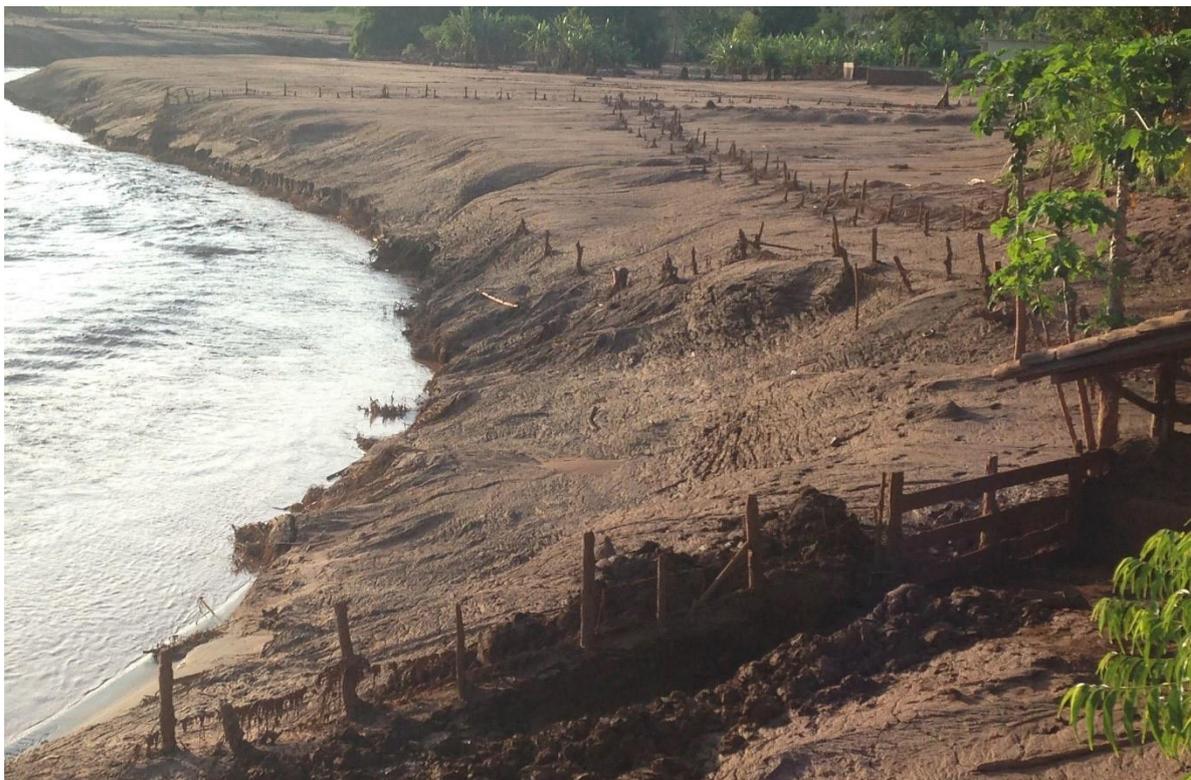
**Figura 52 – Espreadimento de rejeitos e sedimentos na Várzea rio do Carmo a montante do encontro com rio Gualaxo do Norte.**

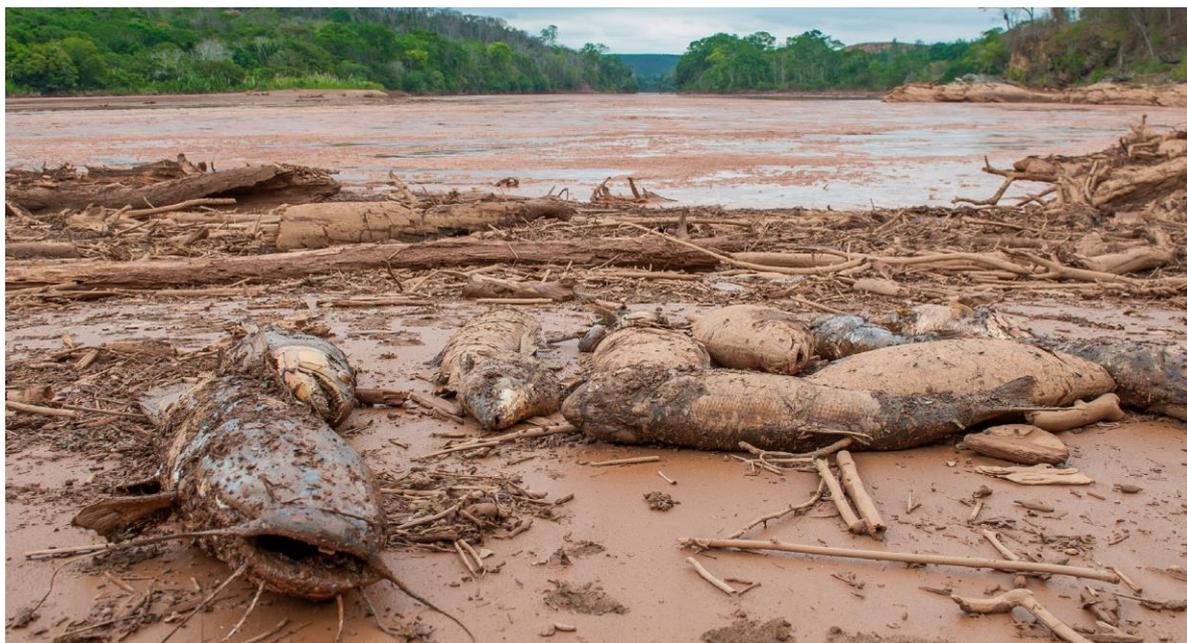
**Figura 53 - Mortandade de peixes na área do Parque Estadual do rio Doce**

Foram registradas quedas bruscas de oxigênio dissolvido na água alguns dias após a passagem da onda de lama nos pontos de monitoramento. As causas da redução dos níveis de oxigênio dissolvido não foram elucidadas até o momento. Uma hipótese é a de que um grande volume de formas reduzidas de íons Fe e Mn tenha sofrido oxidação, consumindo o oxigênio dissolvido na água. Outra hipótese é de que a turbidez extrema da água tenha impedido a fotossíntese realizada pela flora aquática, com consequente redução da produção autóctone de oxigênio. É possível, ainda, que os dois fenômenos tenham ocorrido de forma sinérgica, e que juntamente com outros fatores, como as concentrações extremas de sólidos na água, tenham promovido a mortandade de peixes e outros organismos aquáticos por asfixia (Figura 53).

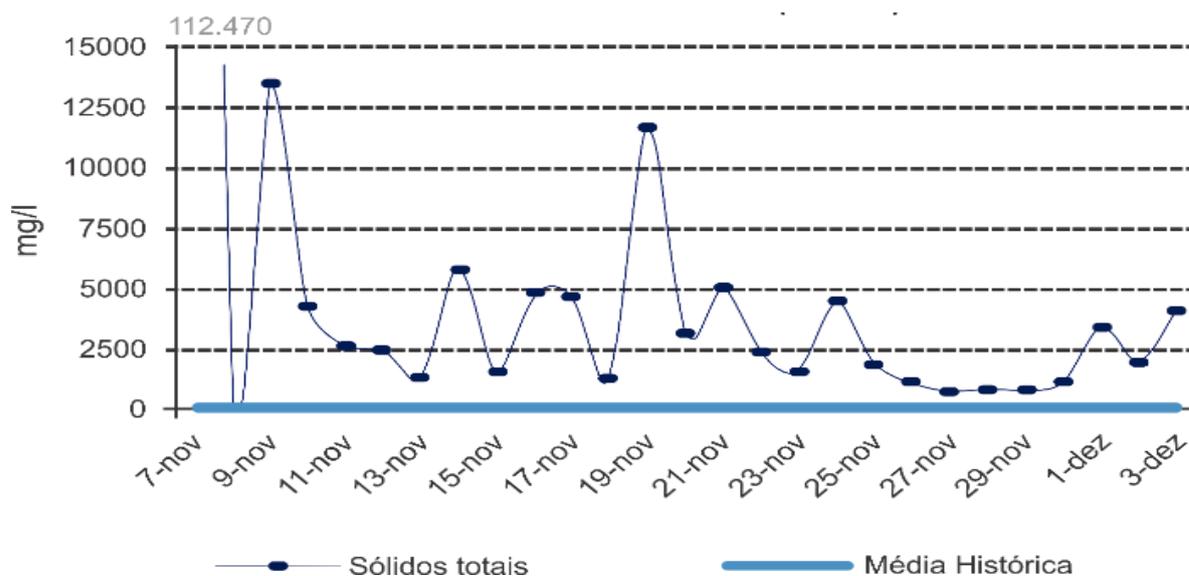
**Figura 54 - Concentrações de sólidos totais ( $\text{mg L}^{-1}$ ) entre 07/11 e 3/12/2015, na estação Rio Doce (RD072) situado na calha do rio Doce, em Minas Gerais**  
Fonte: IGAM (2015).

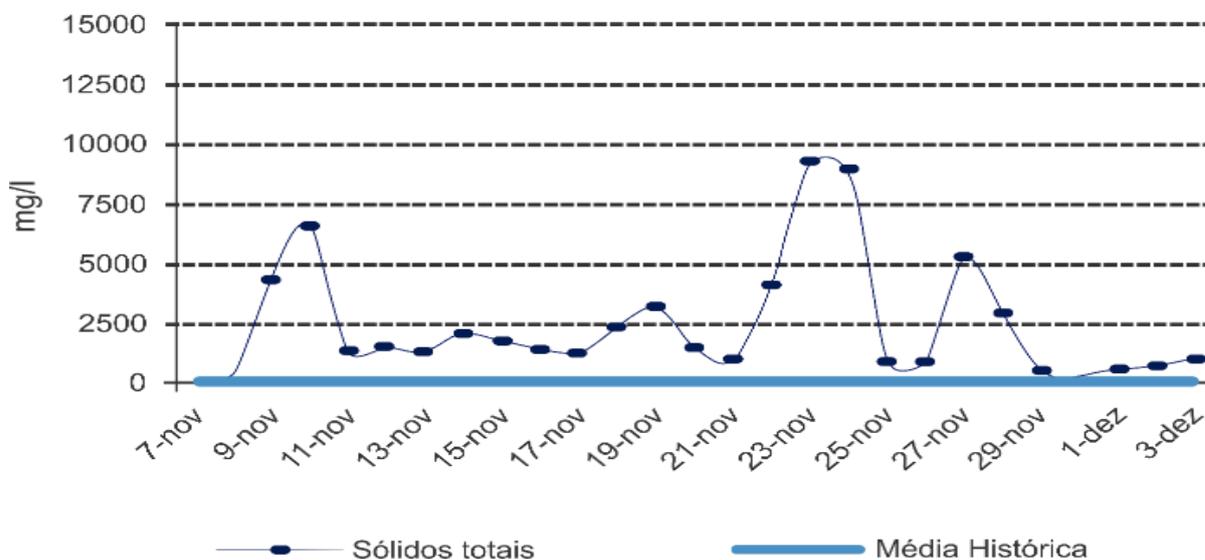
**Figura 55 - Concentrações de sólidos totais (mg L<sup>-1</sup>) entre 07/11 e 3/12/2015 na estação Periquito (RD083) situado na calha do rio Doce, em Minas Gerais.**

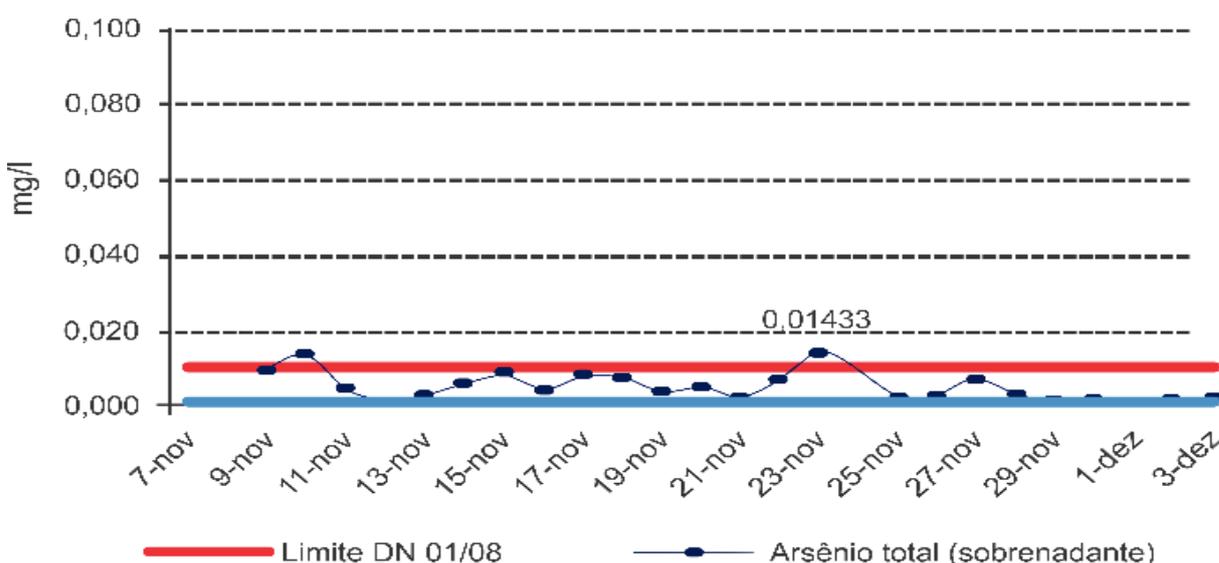
**Figura 56 - Concentração de arsênio total na estação Periquito (RD083) situado na calha do rio Doce, em Minas Gerais**

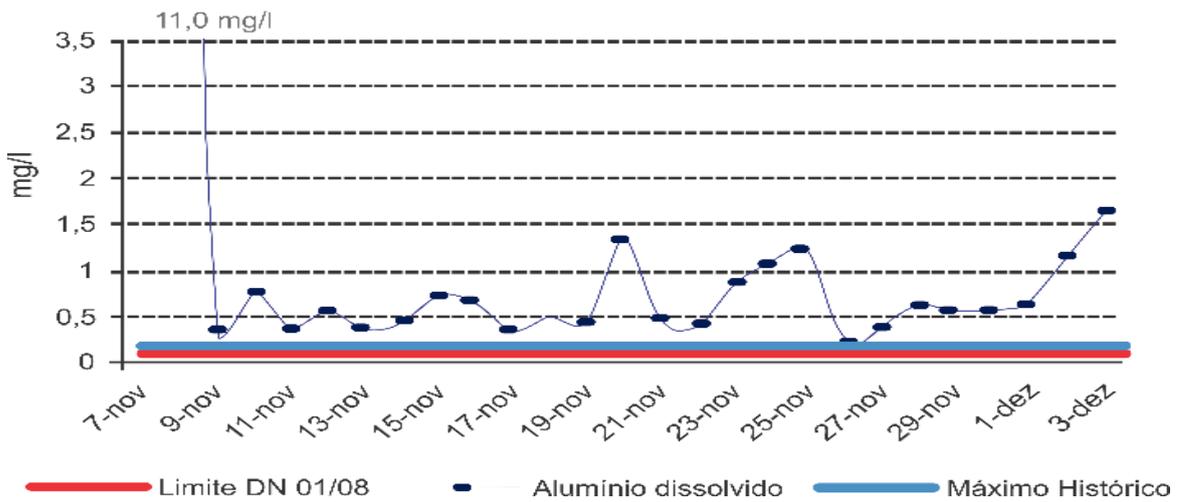
**Figura 58 – Concentração de alumínio dissolvido na estação Ipatinga (RD035) situado na calha do rio Doce, em Minas Gerais**  
Fonte: IGAM (2015)

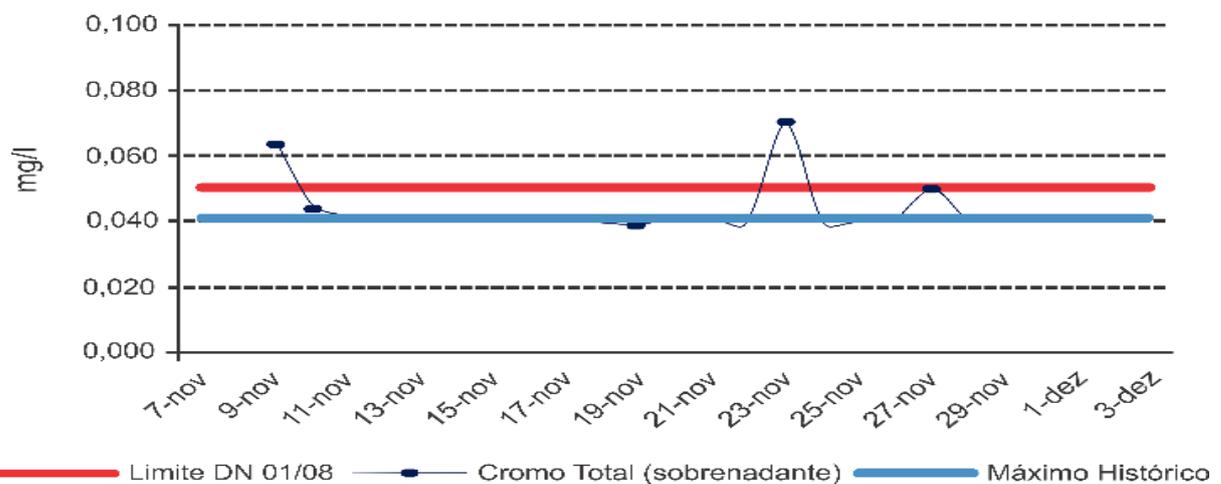
**Figura 62 – Evolução temporal (Nov.-Dez 2015) das concentrações de cromo total na estação Periquito (RDO83) situado na água da calha do rio Doce, em Minas Gerais.**  
Fonte: IGAM (2015)

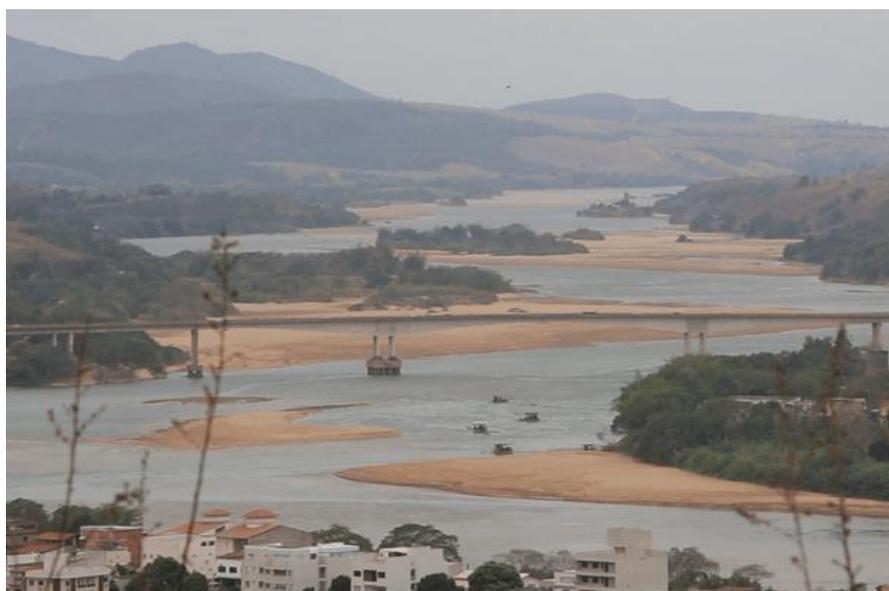
**Figura 70 – Trecho do rio Doce que corta Colatina com baixa vazão no período de seca**  
Fonte: Reprodução/ TV Gazeta (2014)

A seguir é apresentado um trecho do Rio Doce que corta Colatina apresenta seca (Figura 70 e Figura 71).

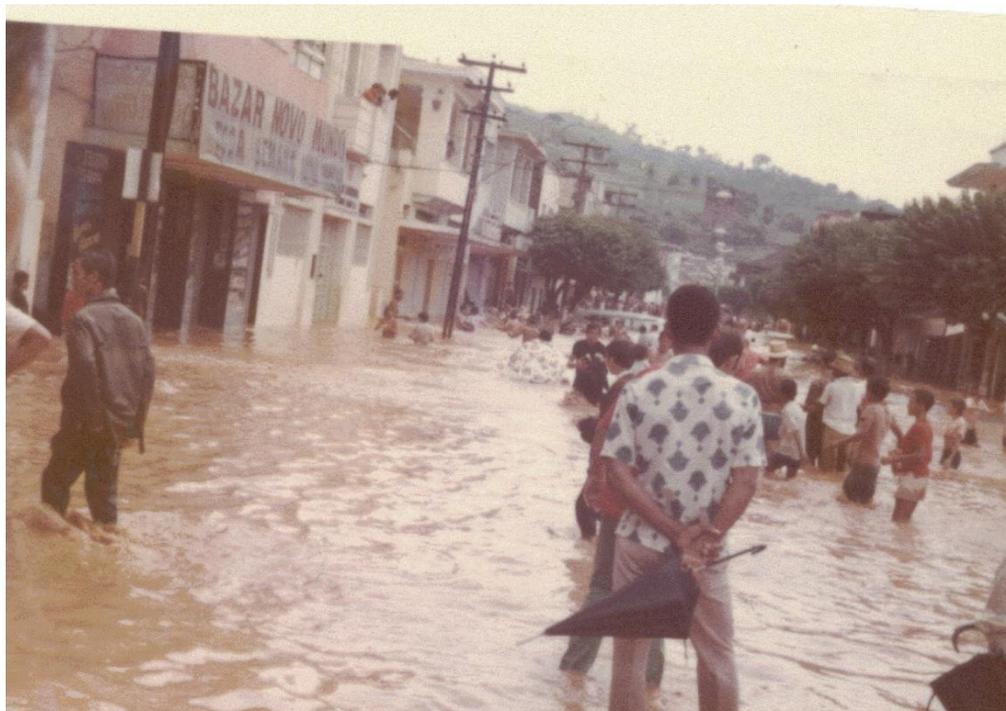
**Figura 72 – Enchente ocorrida pelo transbordamento do rio Caratinga na cidade de Caratinga - MG, em janeiro de 1973.**

As populações ribeirinhas das cidades inseridas na Bacia Hidrográfica do Rio Doce, à exemplo de Caratinga (Figura 72 e Figura 73), convivem com a expectativa, durante a estação chuvosa, da ocorrência de inundações, que acarretam enormes prejuízos materiais em todos os setores socioeconômicos.

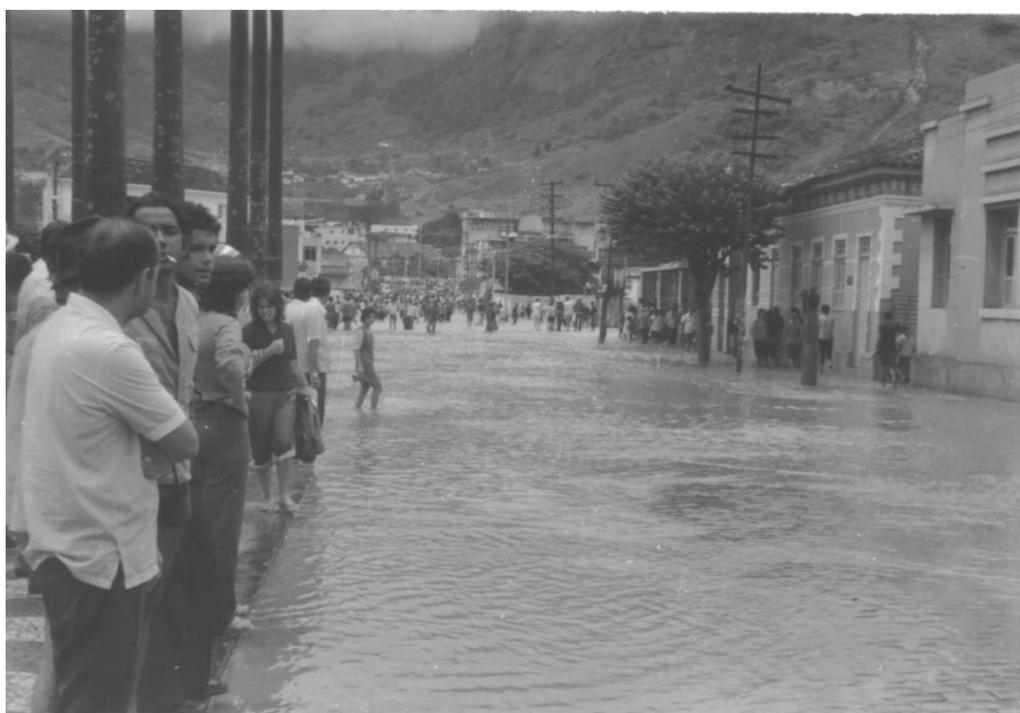
**Figura 73 – Enchente ocorrida pelo transbordamento do rio Caratinga na cidade de Caratinga - MG, em janeiro de 1973.**
