RELATÓRIO TÉCNICO FINAL PRODUTO 4

Cadastramento dos Participantes, Amostragem dos Solos, Avaliação dos Equipamentos de Irrigação, Instalação dos Irrigâmetros, Treinamento dos Irrigantes e Acompanhamento do Manejo da Irrigação

PROGRAMA DE INCENTIVO AO USO RACIONAL DE ÁGUA NA AGRICULTURA (P22)

ETAPA II Rios Manhuaçu e Santa Maria do Rio Doce

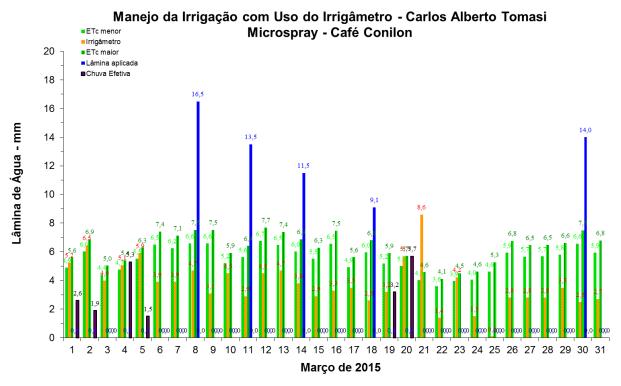
FIGURA 243. Evapotranspirações diárias calculadas (máximas e mínimas) e a estimada pelo Irrigâmetro, lâmina aplicada e chuva efetiva em março de 2015, na propriedade de Carlos Alberto Tomasi.

Os dados coletados nas planilhas de manejo foram transcritas e estão mostrados nos quadros. Os dados foram processados e os gráficos, que representam o manejo da irrigação, podem se vistos nas figuras 243 a 262.

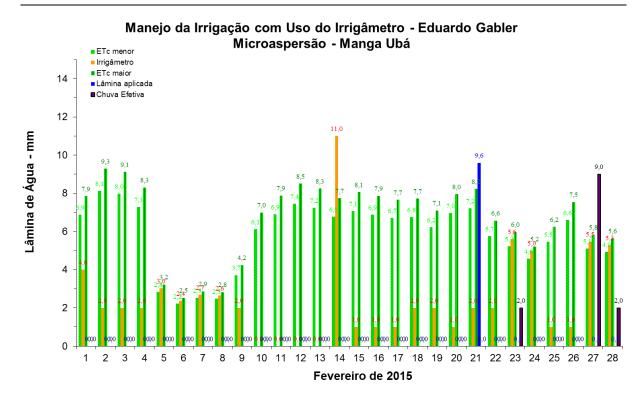
FIGURA 263. Evapotranspirações diárias calculadas (máximas e mínimas) e a estimada pelo Irrigâmetro, lâmina aplicada e chuva efetiva em fevereiro de 2015, na propriedade de Eduardo Gabler.

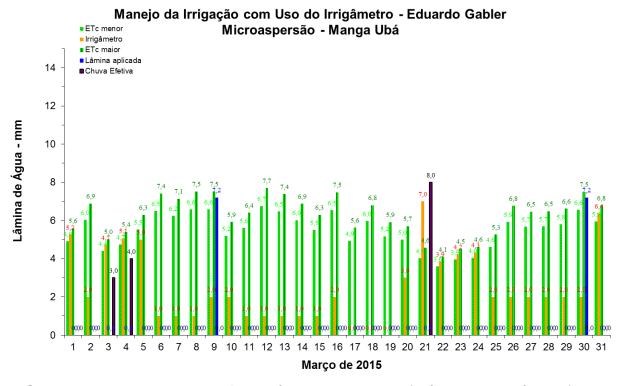
FIGURA 264. Evapotranspirações diárias calculadas (máximas e mínimas) e a estimada pelo Irrigâmetro, lâmina aplicada e chuva efetiva em março de 2015, na propriedade de Eduardo Gabler.

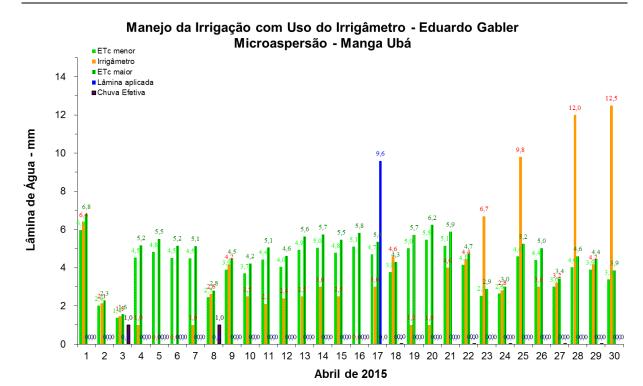
FIGURA 65. Evapotranspirações diárias calculadas (máximas e mínimas) e a estimada pelo Irrigâmetro, lâmina aplicada e chuva efetiva em abril de 2015, na propriedade de Eduardo Gabler.

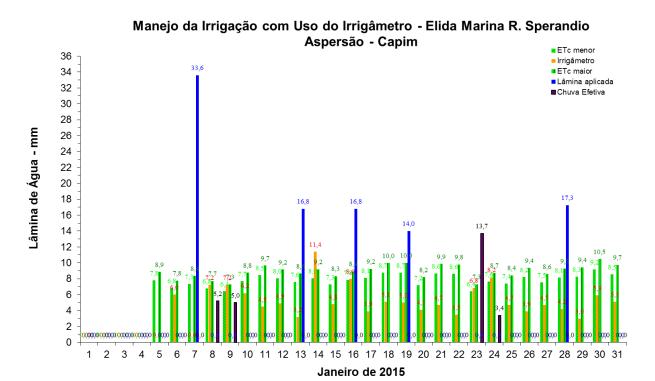
FIGURA 286. Evapotranspirações diárias calculadas (máximas e mínimas) e a estimada pelo Irrigâmetro, lâmina aplicada e chuva efetiva em janeiro de 2015, na propriedade de Elida Marina Romanha Sperandio.

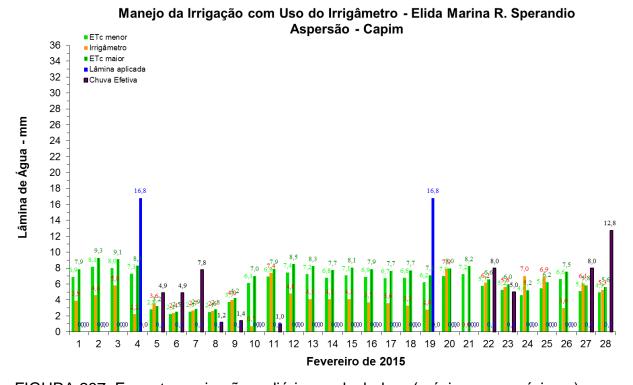
FIGURA 287. Evapotranspirações diárias calculadas (máximas e mínimas) e a estimada pelo Irrigâmetro, lâmina aplicada e chuva efetiva em fevereiro de 2015, na propriedade de Elida Marina Romanha Sperandio.

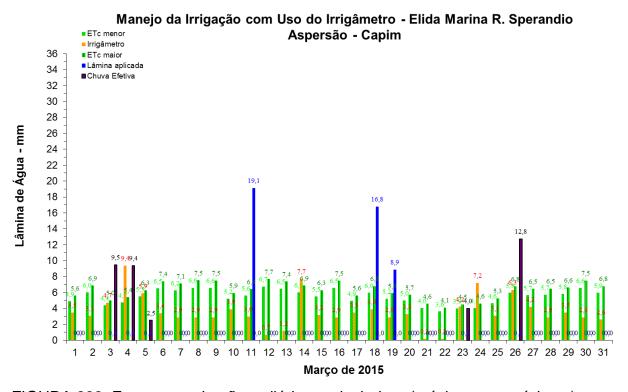
FIGURA 288. Evapotranspirações diárias calculadas (máximas e mínimas) e a estimada pelo Irrigâmetro, lâmina aplicada e chuva efetiva em março de 2015, na propriedade de Elida Marina Romanha Sperandio.

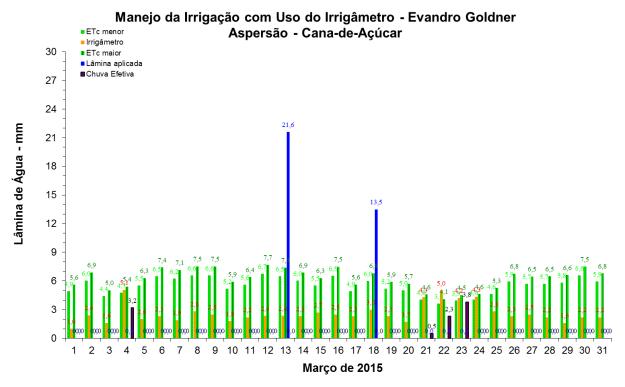
FIGURA 314. Evapotranspirações diárias calculadas (máximas e mínimas) e a estimada pelo Irrigâmetro, lâmina aplicada e chuva efetiva em março de 2015, na propriedade de Evandro Goldner.

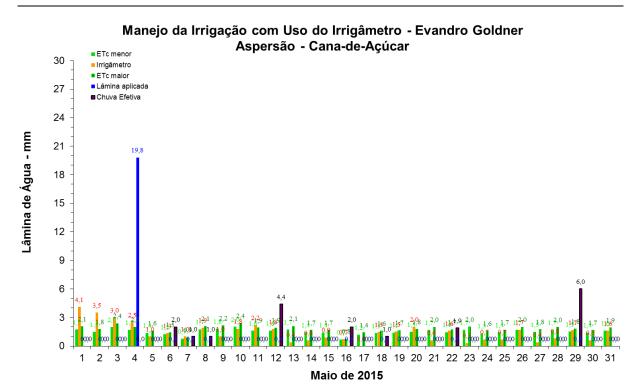
FIGURA 316. Evapotranspirações diárias calculadas (máximas e mínimas) e a estimada pelo Irrigâmetro, lâmina aplicada e chuva efetiva em maio de 2015, na propriedade de Evandro Goldner.

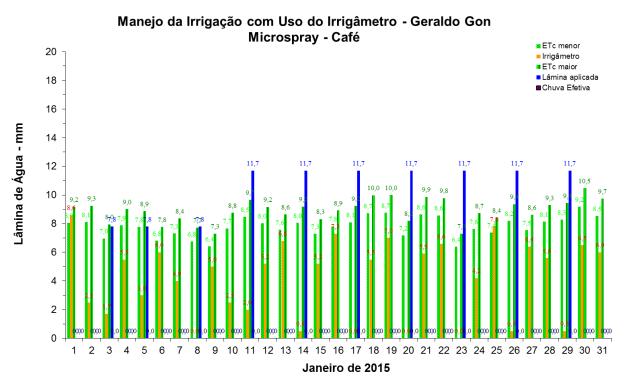
FIGURA 338. Evapotranspirações diárias calculadas (máximas e mínimas) e a estimada pelo Irrigâmetro, lâmina aplicada e chuva efetiva em janeiro de 2015, na propriedade de Geraldo Gon.

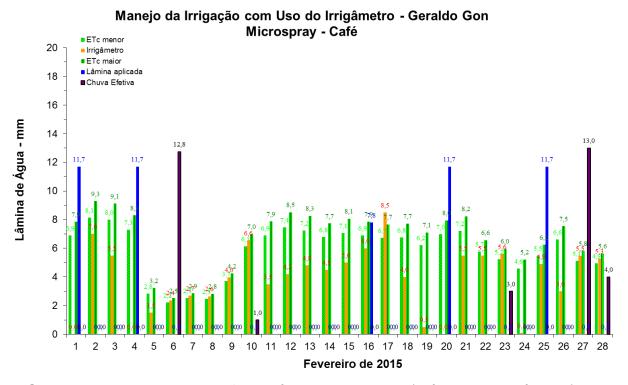
FIGURA 339. Evapotranspirações diárias calculadas (máximas e mínimas) e a estimada pelo Irrigâmetro, lâmina aplicada e chuva efetiva em fevereiro de 2015, na propriedade de Geraldo Gon.

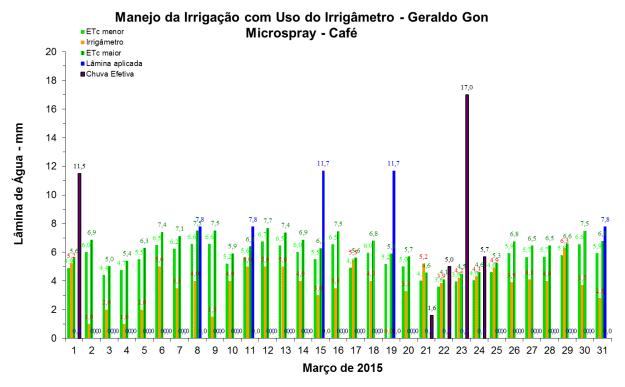
FIGURA 340. Evapotranspirações diárias calculadas (máximas e mínimas) e a estimada pelo Irrigâmetro, lâmina aplicada e chuva efetiva em março de 2015, na propriedade de Geraldo Gon.

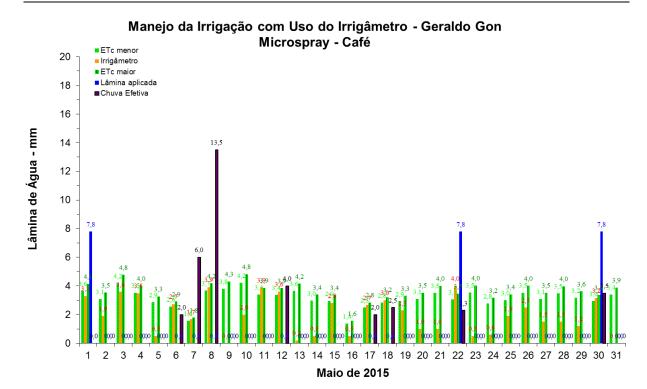
FIGURA 342. Evapotranspirações diárias calculadas (máximas e mínimas) e a estimada pelo Irrigâmetro, lâmina aplicada e chuva efetiva em maio de 2015, na propriedade de Geraldo Gon.

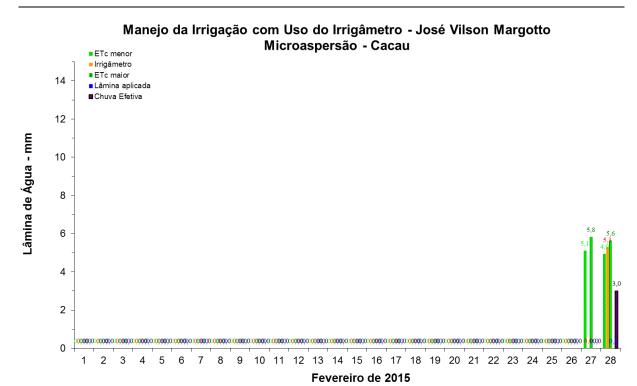
FIGURA 364. Evapotranspirações diárias calculadas (máximas e mínimas) e a estimada pelo Irrigâmetro, lâmina aplicada e chuva efetiva em fevereiro de 2015, na propriedade de José Vilson Margotto.

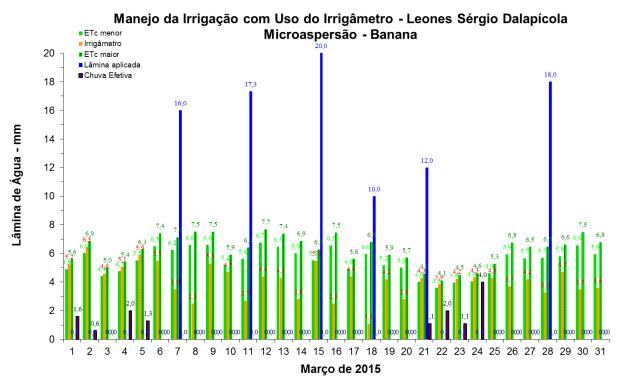
FIGURA 386. Evapotranspirações diárias calculadas (máximas e mínimas) e a estimada pelo Irrigâmetro, lâmina aplicada e chuva efetiva em março de 2015, na propriedade de Leones Sérgio Dalapícola.

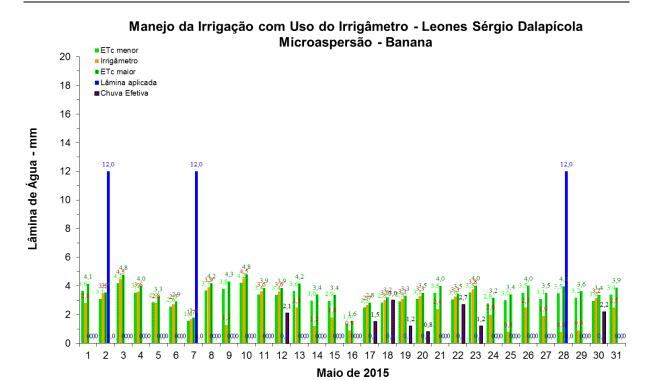
FIGURA 388. Evapotranspirações diárias calculadas (máximas e mínimas) e a estimada pelo Irrigâmetro, lâmina aplicada e chuva efetiva em maio de 2015, na propriedade de Leones Sérgio Dalapícola.

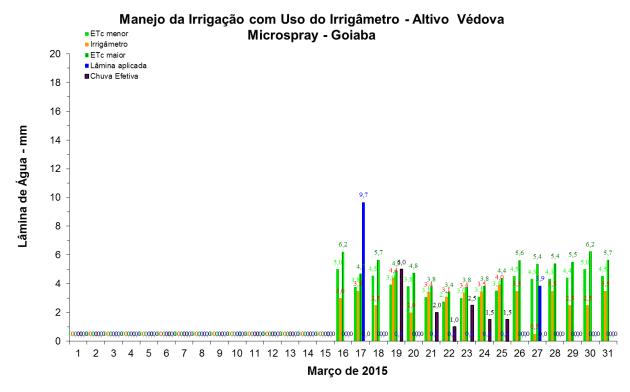
FIGURA 406. Evapotranspirações diárias calculadas (máximas e mínimas) e a estimada pelo Irrigâmetro, lâmina aplicada e chuva efetiva em março de 2015, na propriedade de Altivo Védova.

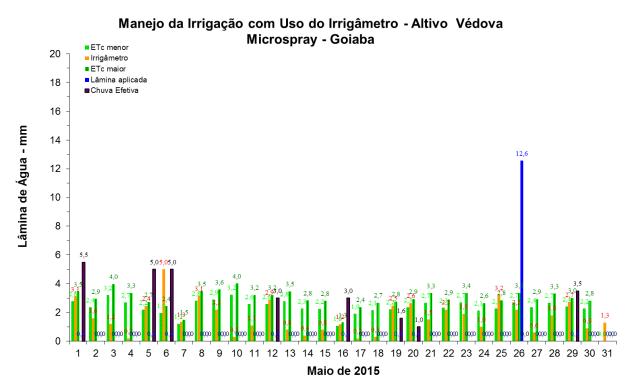
FIGURA 408. Evapotranspirações diárias calculadas (máximas e mínimas) e a estimada pelo Irrigâmetro, lâmina aplicada e chuva efetiva em maio de 2015, na propriedade de Altivo Védova.

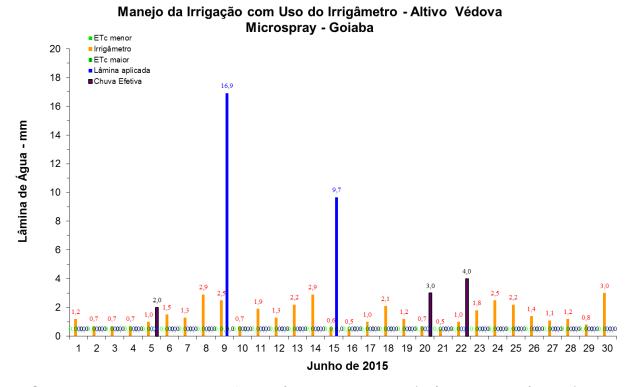
FIGURA 409. Evapotranspirações diárias calculadas (máximas e mínimas) e a estimada pelo Irrigâmetro, lâmina aplicada e chuva efetiva em junho de 2015, na propriedade de Altivo Védova.

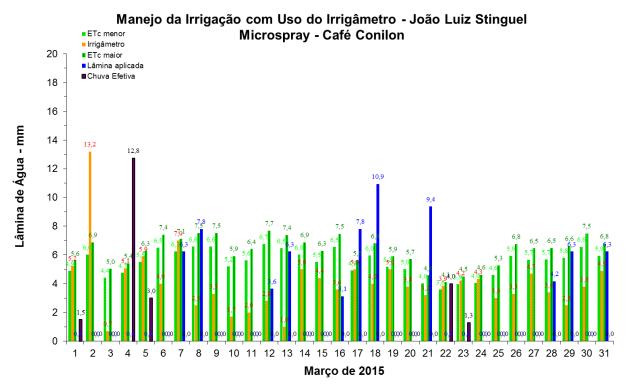
FIGURA 426. Evapotranspirações diárias calculadas (máximas e mínimas) e a estimada pelo Irrigâmetro, lâmina aplicada e chuva efetiva em março de 2015, na propriedade de João Luiz Stinguel.

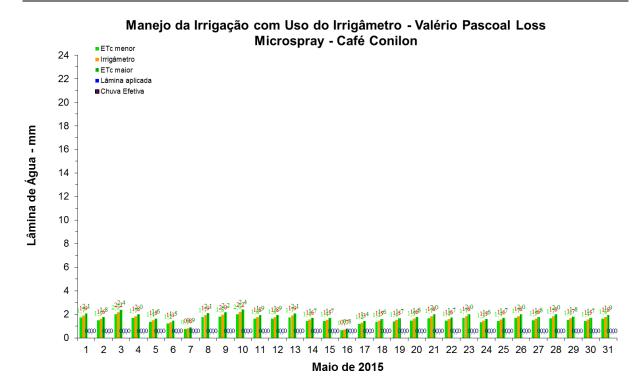
FIGURA 448. Evapotranspirações diárias calculadas (máximas e mínimas) e a estimada pelo Irrigâmetro, lâmina aplicada e chuva efetiva em maio de 2015, na propriedade de Valério Pascoal Loss.

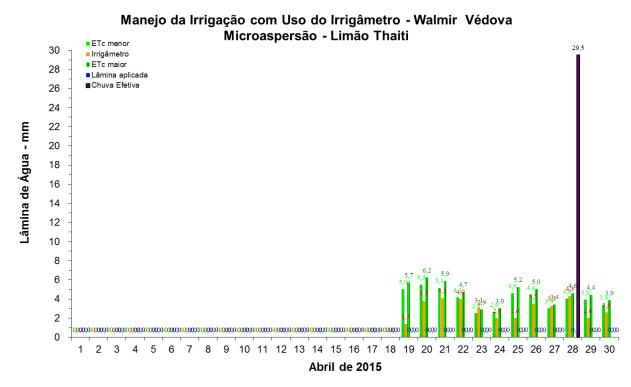
FIGURA 469. Evapotranspirações diárias calculadas (máximas e mínimas) e a estimada pelo Irrigâmetro, lâmina aplicada e chuva efetiva em abril de 2015, na propriedade de Walmir Védova.

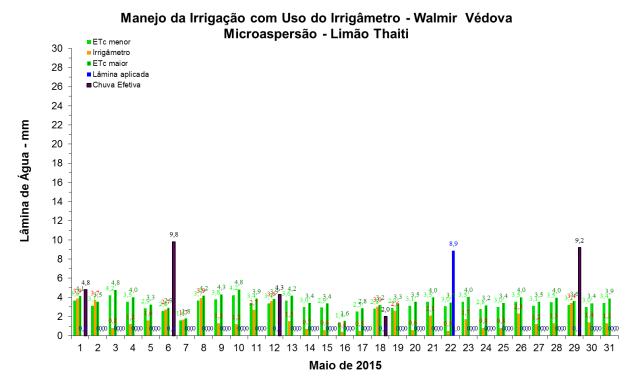
FIGURA 470. Evapotranspirações diárias calculadas (máximas e mínimas) e a estimada pelo Irrigâmetro, lâmina aplicada e chuva efetiva em maio de 2015, na propriedade de Walmir Védova.

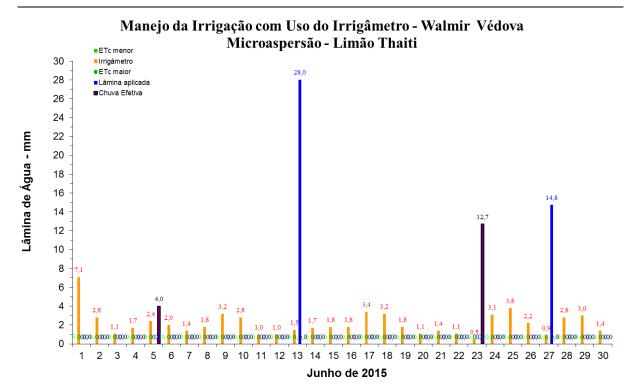
FIGURA 471. Evapotranspirações diárias calculadas (máximas e mínimas) e a estimada pelo Irrigâmetro, lâmina aplicada e chuva efetiva em junho de 2015, na propriedade de Walmir Védova.

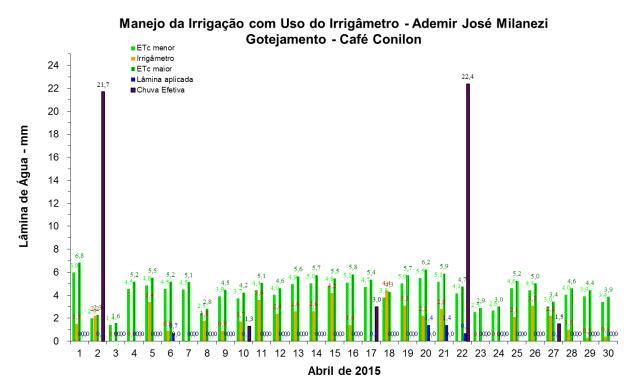
FIGURA 482. Evapotranspirações diárias calculadas (máximas e mínimas) e a estimada pelo Irrigâmetro, lâmina aplicada e chuva efetiva em abril de 2015, na propriedade de Ademir José Milanezi.

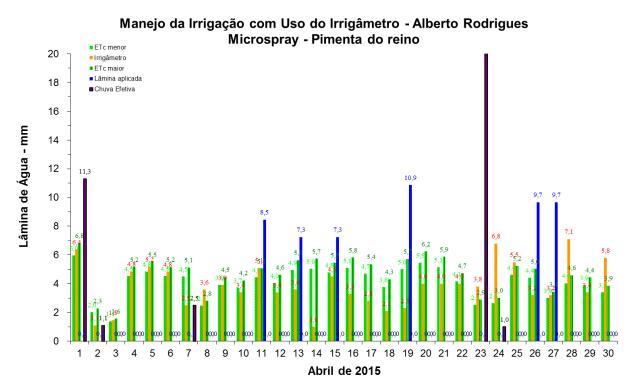
FIGURA 503. Evapotranspirações diárias calculadas (máximas e mínimas) e a estimada pelo Irrigâmetro, lâmina aplicada e chuva efetiva em abril de 2015, na propriedade de Alberto Rodrigues.

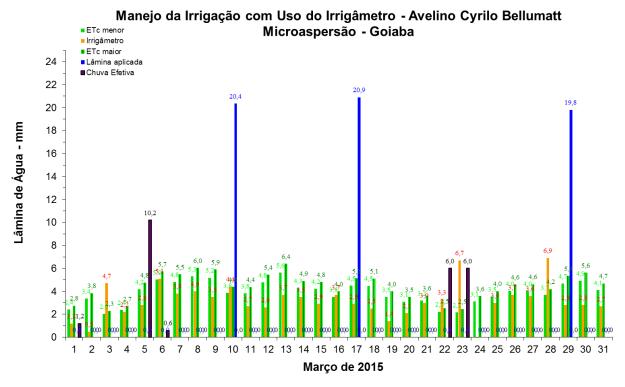
FIGURA 514. Evapotranspirações diárias calculadas (máximas e mínimas) e a estimada pelo Irrigâmetro, lâmina aplicada e chuva efetiva em março de 2015, na propriedade de Avelino Cyrino Bellumatti.

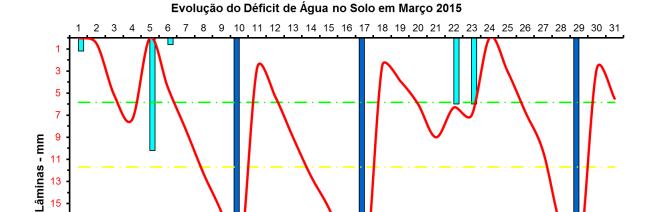
FIGURA 527. Evolução do déficit de água no solo em função da evapotranspiração estimada pelo Irrigâmetro, da irrigação aplicada e da chuva efetiva no mês de março de 2015, na propriedade de Avelino Cyrino Bellumatti.

Manejo da Irrigação com Uso do Irrigâmetro - Avelino Cyrilo Bellumatt Microaspersão - Goiaba

O manejo vem sendo muito bem conduzido, com aplicações de lâminas de irrigação corretas, no momento certo, com irrigações se iniciando quando o déficit de água no solo (linha vermelha contínua) está próximo ao seu limite máximo caracterizado pela linha vermelha tracejada, conforme pode ser visto nas Figuras 527 a 533.

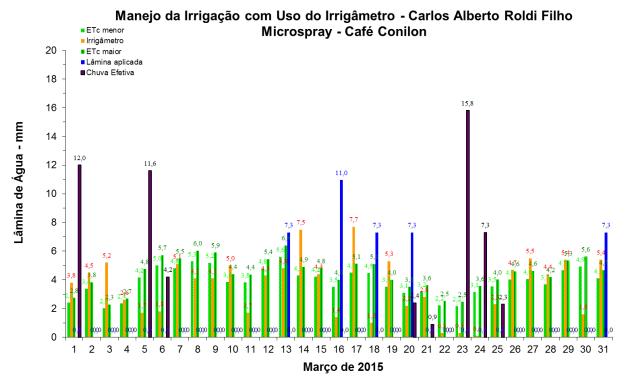
FIGURA 534. Evapotranspirações diárias calculadas (máximas e mínimas) e a estimada pelo Irrigâmetro, lâmina aplicada e chuva efetiva em março de 2015, na propriedade de Carlos Alberto Roldi Filho.

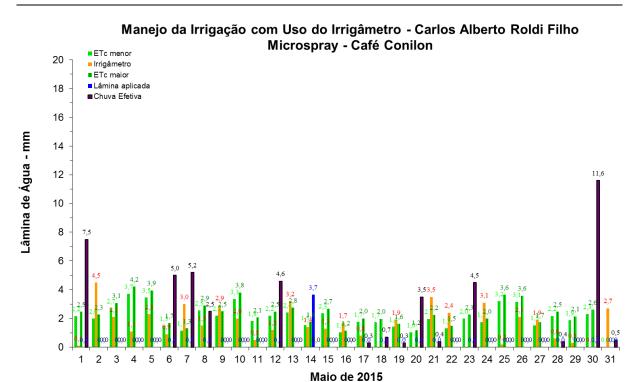
FIGURA 536. Evapotranspirações diárias calculadas (máximas e mínimas) e a estimada pelo Irrigâmetro, lâmina aplicada e chuva efetiva em maio de 2015, na propriedade de Carlos Alberto Roldi Filho.

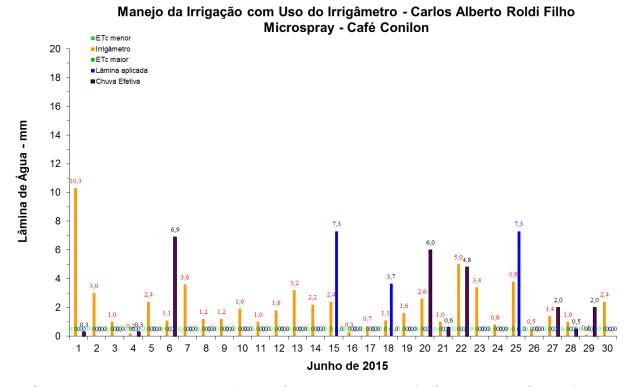
FIGURA 537. Evapotranspirações diárias calculadas (máximas e mínimas) e a estimada pelo Irrigâmetro, lâmina aplicada e chuva efetiva em junho de 2015, na propriedade de Carlos Alberto Roldi Filho.

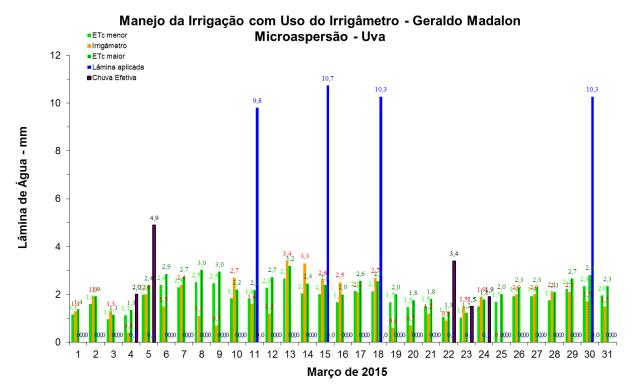
FIGURA 554. Evapotranspirações diárias calculadas (máximas e mínimas) e a estimada pelo Irrigâmetro, lâmina aplicada e chuva efetiva em março de 2015, na propriedade de Geraldo Madalon.

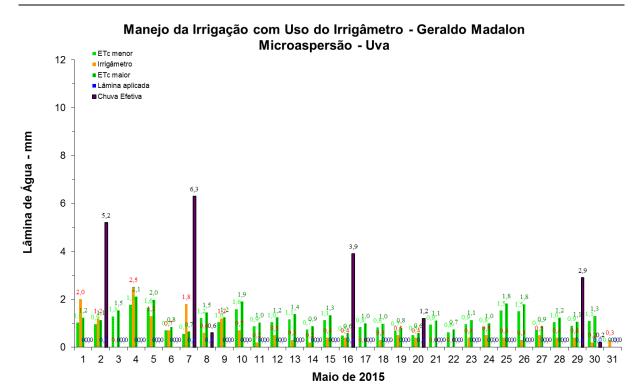
FIGURA 556. Evapotranspirações diárias calculadas (máximas e mínimas) e a estimada pelo Irrigâmetro, lâmina aplicada e chuva efetiva em maio de 2015, na propriedade de Geraldo Madalon.

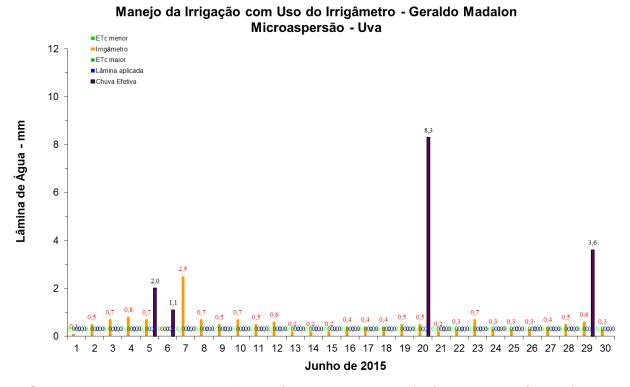
FIGURA 557. Evapotranspirações diárias calculadas (máximas e mínimas) e a estimada pelo Irrigâmetro, lâmina aplicada e chuva efetiva em junho de 2015, na propriedade de Geraldo Madalon.

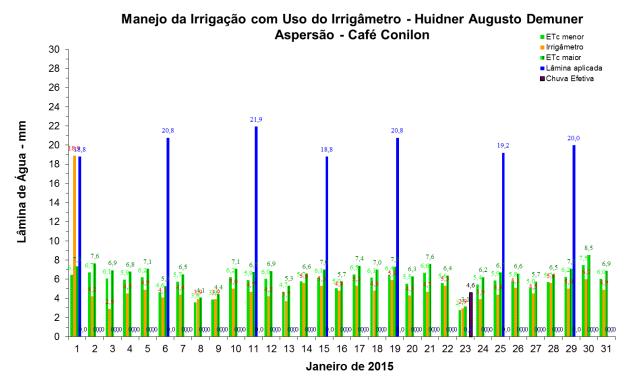
FIGURA 574. Evapotranspirações diárias calculadas (máximas e mínimas) e a estimada pelo Irrigâmetro, lâmina aplicada e chuva efetiva em janeiro de 2015, na propriedade de Huidner Augusto Demuner.

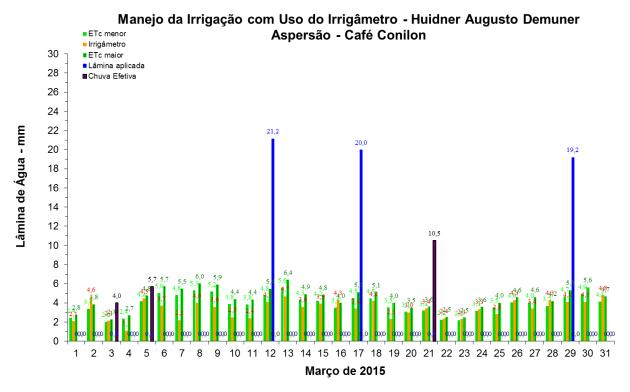
FIGURA 576. Evapotranspirações diárias calculadas (máximas e mínimas) e a estimada pelo Irrigâmetro, lâmina aplicada e chuva efetiva em março de 2015, na propriedade de Huidner Augusto Demuner.

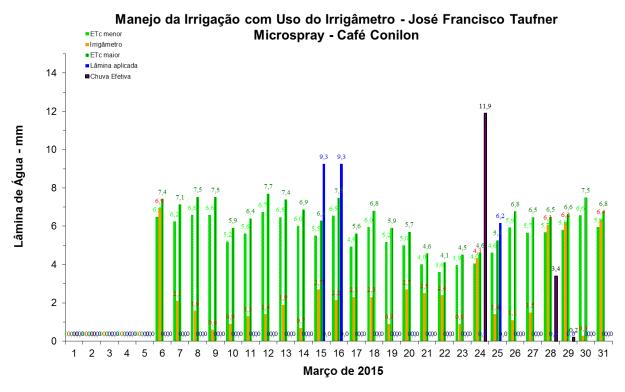
FIGURA 600. Evapotranspirações diárias calculadas (máximas e mínimas) e a estimada pelo Irrigâmetro, lâmina aplicada e chuva efetiva em março de 2015, na propriedade de José Francisco Taufner.

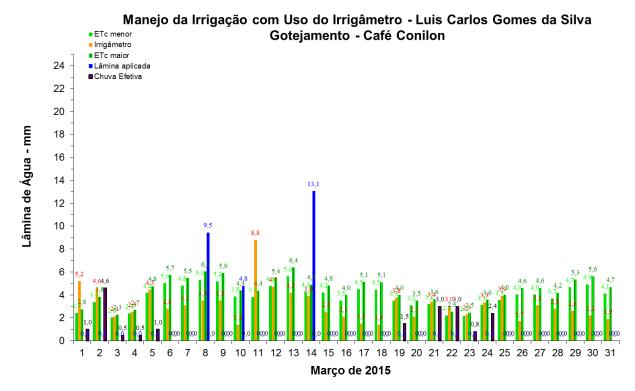
FIGURA 620. Evapotranspirações diárias calculadas (máximas e mínimas) e a estimada pelo Irrigâmetro, lâmina aplicada e chuva efetiva em março de 2015, na propriedade de Luís Carlos Gomes da Silva.

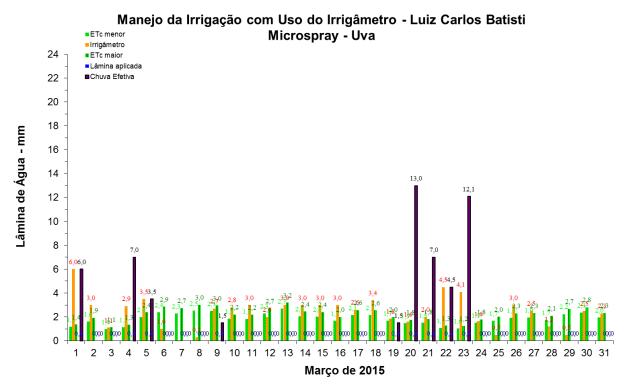
FIGURA 637. Evapotranspirações diárias calculadas (máximas e mínimas) e a estimada pelo Irrigâmetro, lâmina aplicada e chuva efetiva em março de 2015, na propriedade de Luiz Carlos Batisti

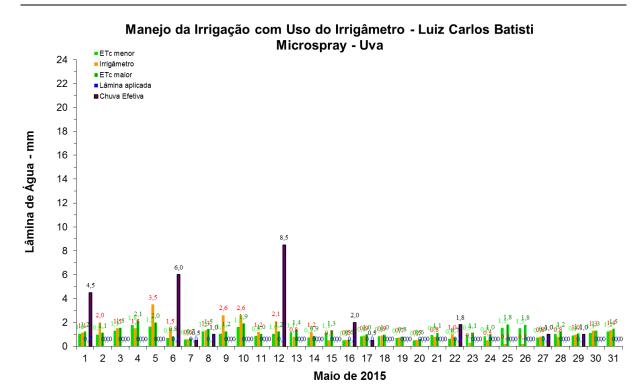
FIGURA 639. Evapotranspirações diárias calculadas (máximas e mínimas) e a estimada pelo Irrigâmetro, lâmina aplicada e chuva efetiva em maio de 2015, na propriedade de Luiz Carlos Batisti.

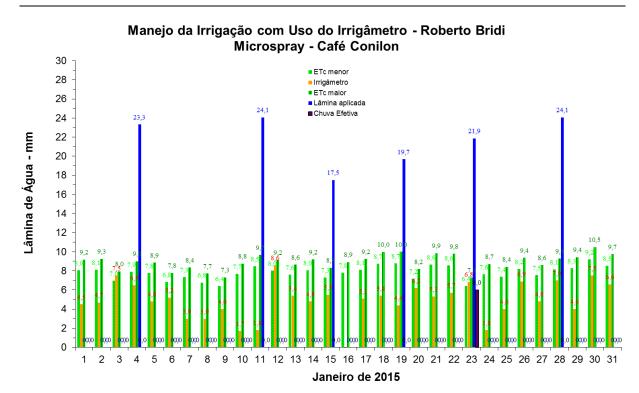
FIGURA 657. Evapotranspirações diárias calculadas (máximas e mínimas) e a estimada pelo Irrigâmetro, lâmina aplicada e chuva efetiva em janeiro de 2015, na propriedade de Roberto Bridi.

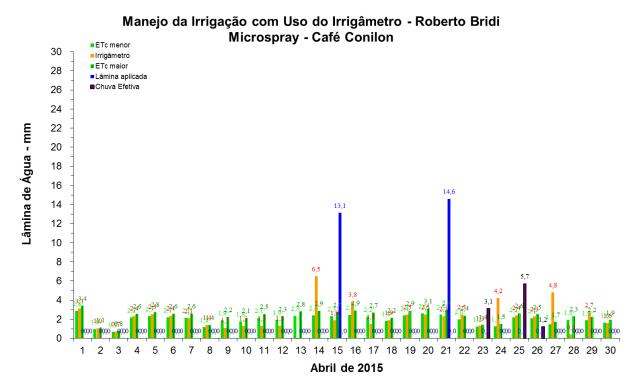
FIGURA 659. Evapotranspirações diárias calculadas (máximas e mínimas) e a estimada pelo Irrigâmetro, lâmina aplicada e chuva efetiva em abril de 2015, na propriedade de Roberto Bridi.

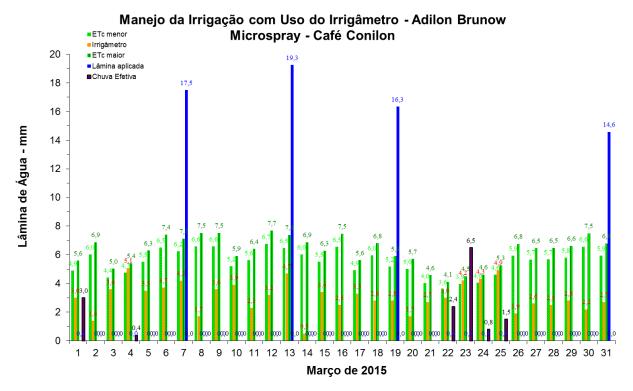
FIGURA 671. Evapotranspirações diárias calculadas (máximas e mínimas) e a estimada pelo Irrigâmetro, lâmina aplicada e chuva efetiva em março de 2015, na propriedade de Adilon Brunow.

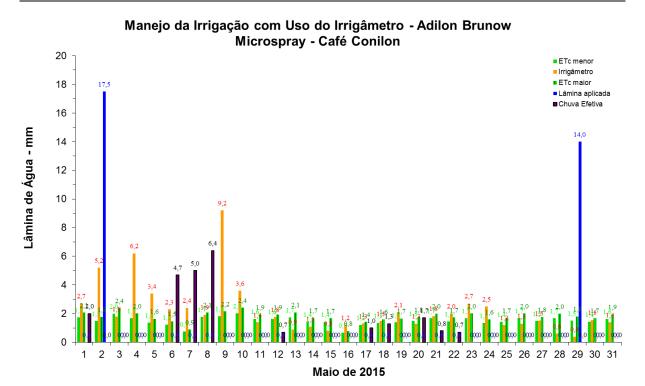
FIGURA 673. Evapotranspirações diárias calculadas (máximas e mínimas) e a estimada pelo Irrigâmetro, lâmina aplicada e chuva efetiva em maio de 2015, na propriedade de Adilon Brunow.

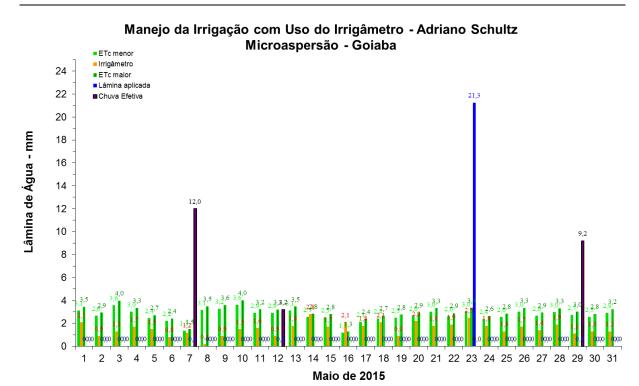
FIGURA 693. Evapotranspirações diárias calculadas (máximas e mínimas) e a estimada pelo Irrigâmetro, lâmina aplicada e chuva efetiva em maio de 2015, na propriedade de Adriano Schultz.

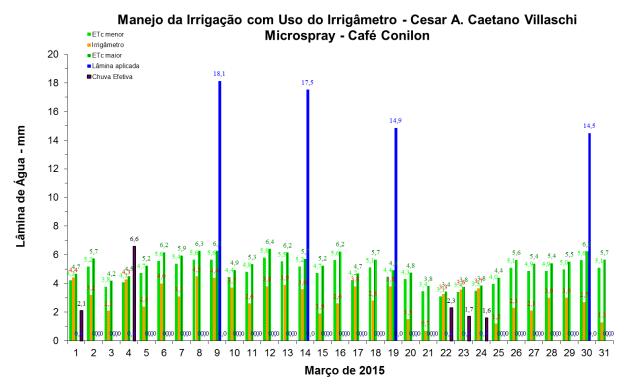
FIGURA 731. Evapotranspirações diárias calculadas (máximas e mínimas) e a estimada pelo Irrigâmetro, lâmina aplicada e chuva efetiva em março de 2015, na propriedade de Cesar Augusto Caetano Villaschi.

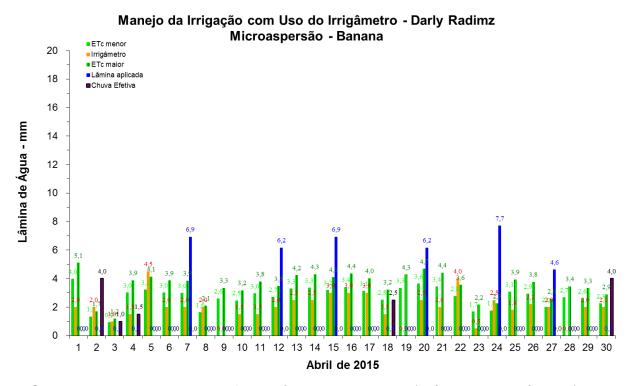
FIGURA 752. Evapotranspirações diárias calculadas (máximas e mínimas) e a estimada pelo Irrigâmetro, lâmina aplicada e chuva efetiva em abril de 2015, na propriedade de Darly Radimz.

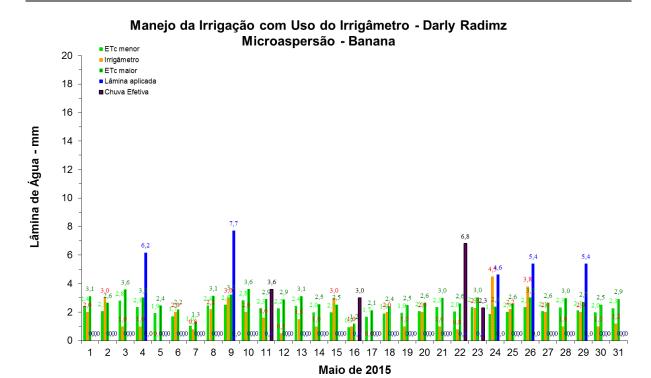
FIGURA 753. Evapotranspirações diárias calculadas (máximas e mínimas) e a estimada pelo Irrigâmetro, lâmina aplicada e chuva efetiva em maio de 2015, na propriedade de Darly Radimz.

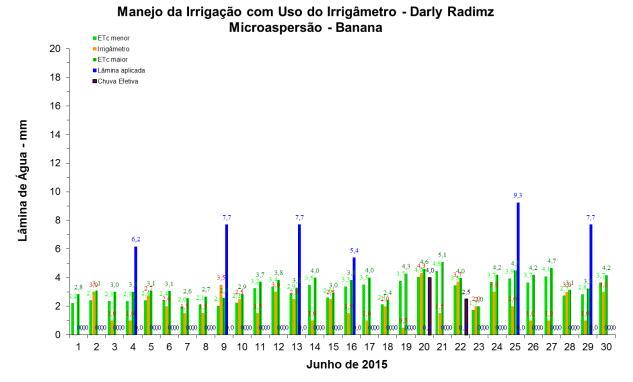
FIGURA 754. Evapotranspirações diárias calculadas (máximas e mínimas) e a estimada pelo Irrigâmetro, lâmina aplicada e chuva efetiva em junho de 2015, na propriedade de Darly Radimz.

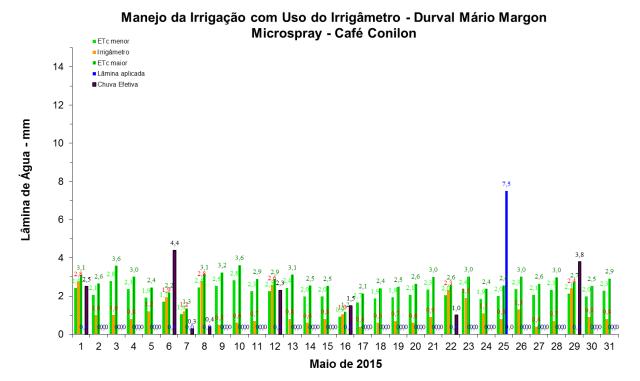
FIGURA 772. Evapotranspirações diárias calculadas (máximas e mínimas) e a estimada pelo Irrigâmetro, lâmina aplicada e chuva efetiva em maio de 2015, na propriedade de Durval Mário Margon.

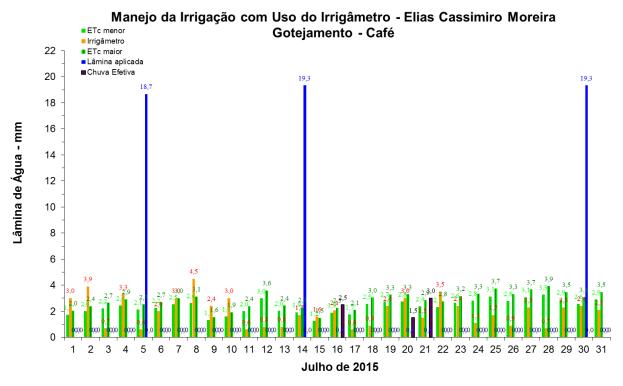
FIGURA 792. Evapotranspirações diárias calculadas (máximas e mínimas) e a estimada pelo Irrigâmetro, lâmina aplicada e chuva efetiva em julho de 2015, na propriedade de Elias Cassimiro Moreira.

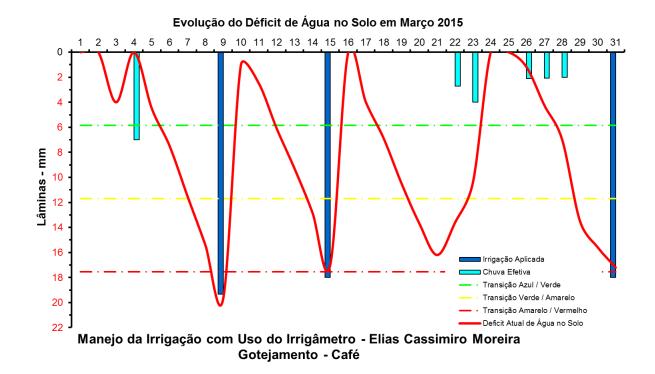
FIGURA 801. Evolução do déficit de água no solo em função da evapotranspiração estimada pelo Irrigâmetro, da irrigação aplicada e da chuva efetiva no mês de março de 2015, na propriedade de Elias Cassimiro Moreira.

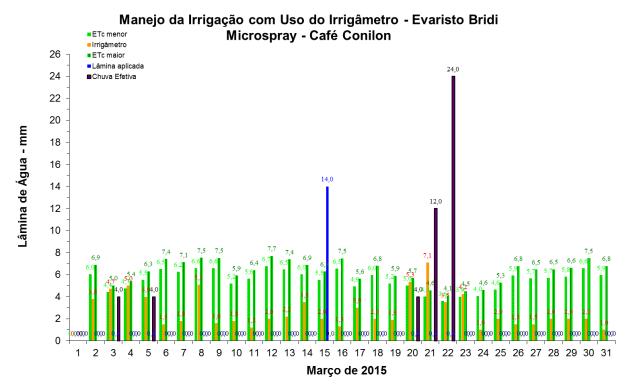
FIGURA 808. Evapotranspirações diárias calculadas (máximas e mínimas) e a estimada pelo Irrigâmetro, lâmina aplicada e chuva efetiva em março de 2015, na propriedade de Evaristo Bridi.

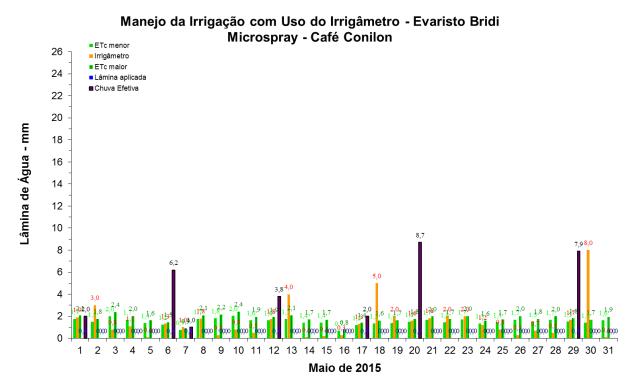
FIGURA 810. Evapotranspirações diárias calculadas (máximas e mínimas) e a estimada pelo Irrigâmetro, lâmina aplicada e chuva efetiva em maio de 2015, na propriedade de Evaristo Bridi.

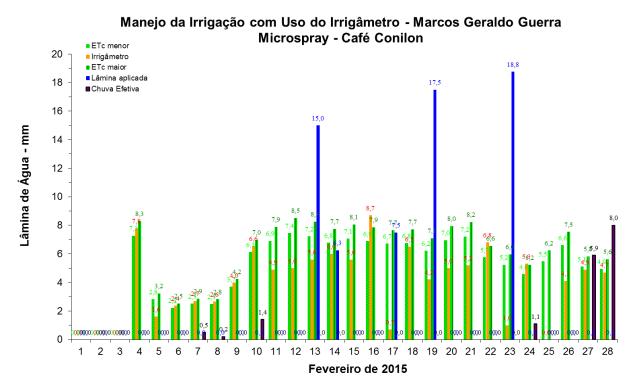
FIGURA 839. Evapotranspirações diárias calculadas (máximas e mínimas) e a estimada pelo Irrigâmetro, lâmina aplicada e chuva efetiva em fevereiro de 2015, na propriedade de Marcos Geraldo Guerra.

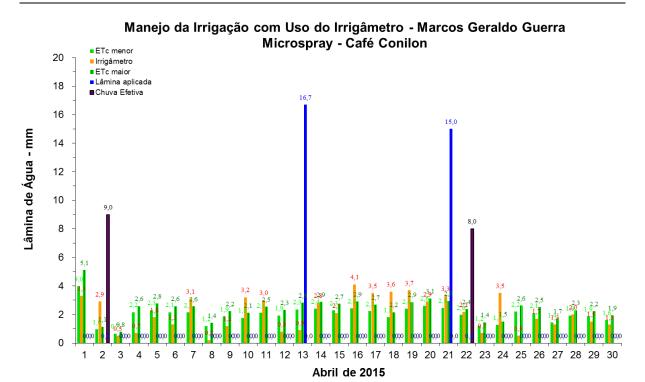
FIGURA 841. Evapotranspirações diárias calculadas (máximas e mínimas) e a estimada pelo Irrigâmetro, lâmina aplicada e chuva efetiva em abril de 2015, na propriedade de Marcos Geraldo Guerra.

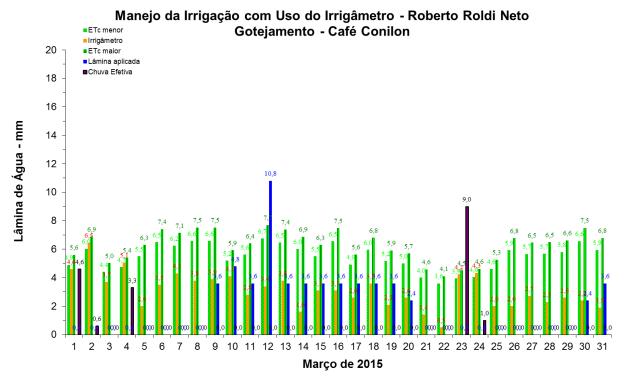
FIGURA 853. Evapotranspirações diárias calculadas (máximas e mínimas) e a estimada pelo Irrigâmetro, lâmina aplicada e chuva efetiva em março de 2015, na propriedade de Roberto Roldi Neto.
